*Rete dei Laboratori Universitari di Ingegneria Sismica
(Reluis)*

**Terremoto dell'Emilia: report preliminare sui danni
registrati a Pieve di Cento (BO), Camposanto (MO),
Medolla (MO) e Crevalcore (BO) in seguito agli eventi
sismici del 20 e 29 maggio 2012
Rilievi e Verifiche di Agibilità del 30 e 31 maggio 2012**

*Michele Di Croce, Marco Di Ludovico, Luigi Di Sarno, Raffaello Fico, Antonio Longo,
Gennaro Magliulo, Gaetano Manfredi, Andrea Prota*

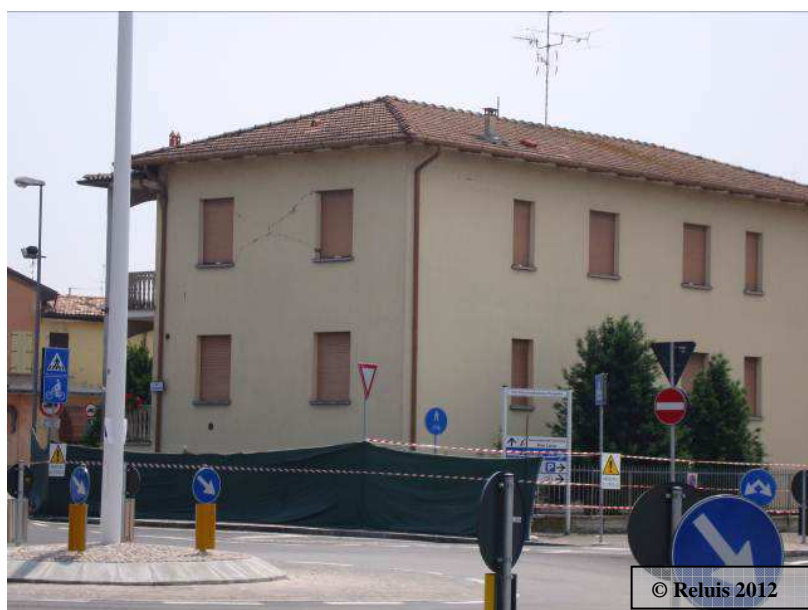
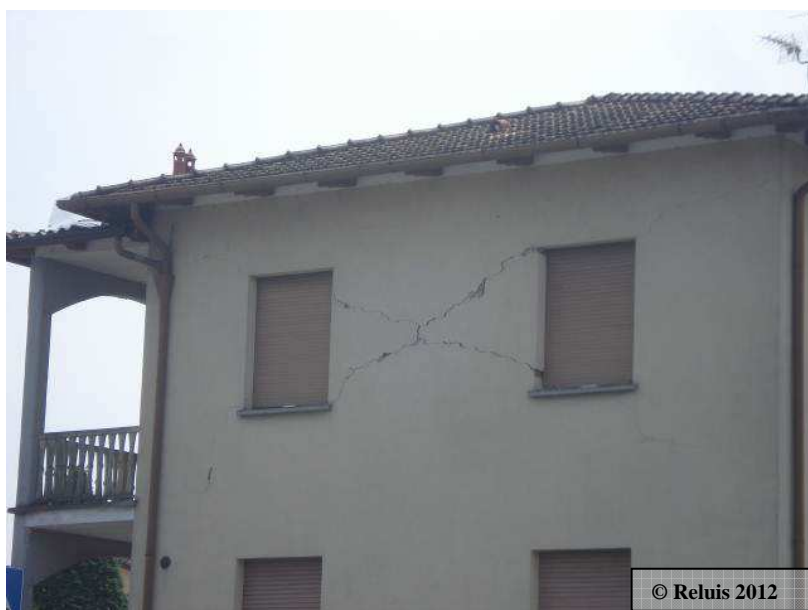
Figura 1- Pieve di Cento: lesioni a taglio di una parete in mattoni

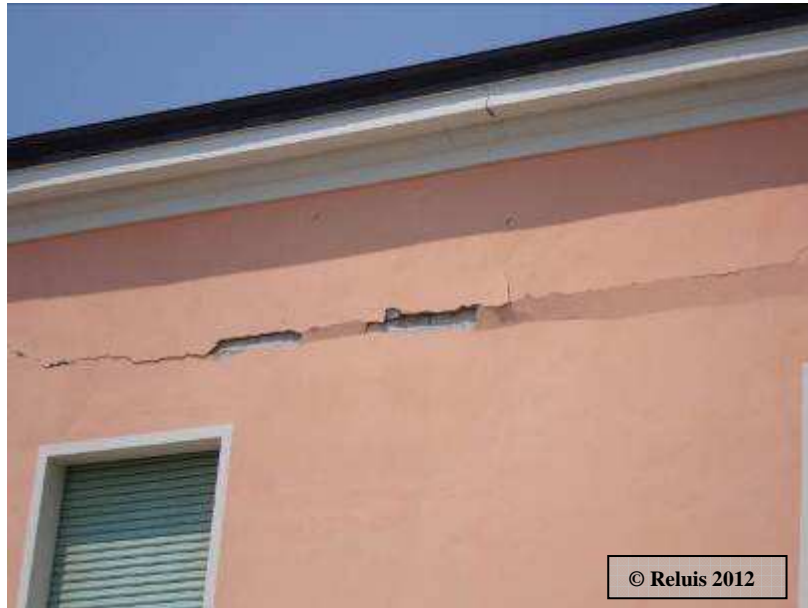
Figura 2 – Camposanto: fessurazione orizzontale in un edificio in muratura in prossimità della copertura

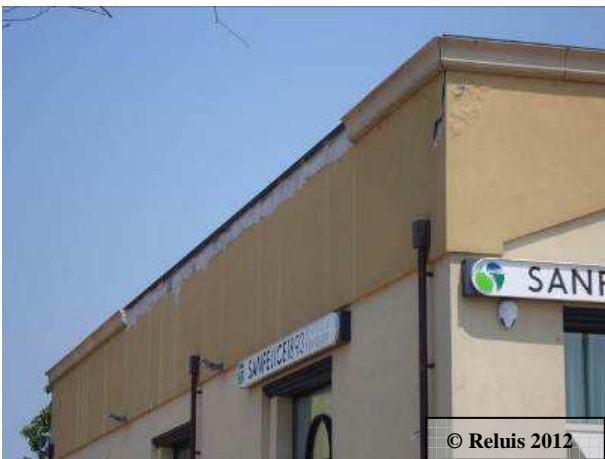
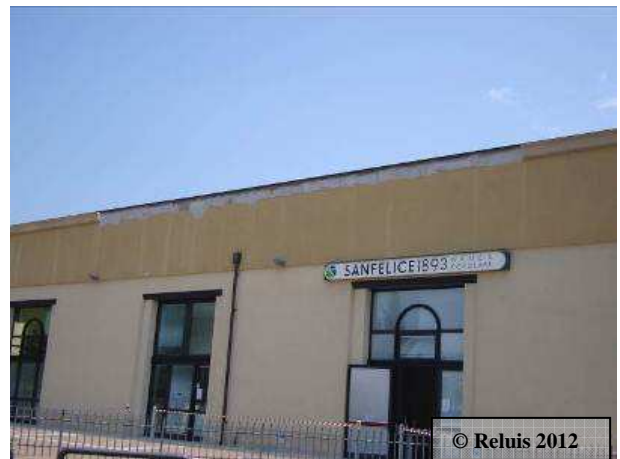
Figura 3 – Camposanto: crollo di un cornicione

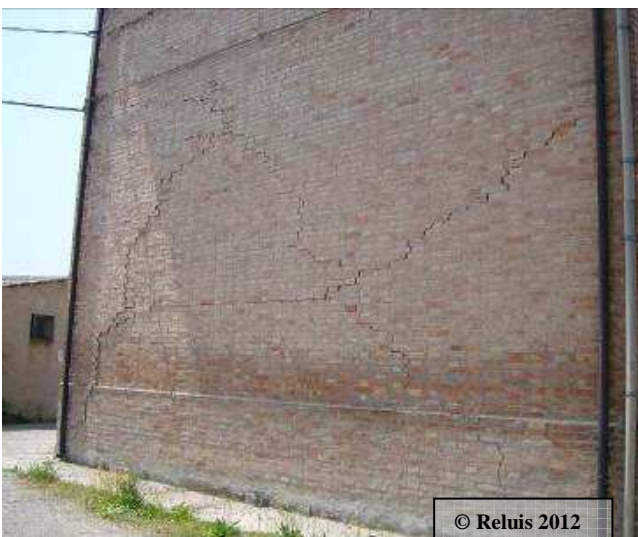
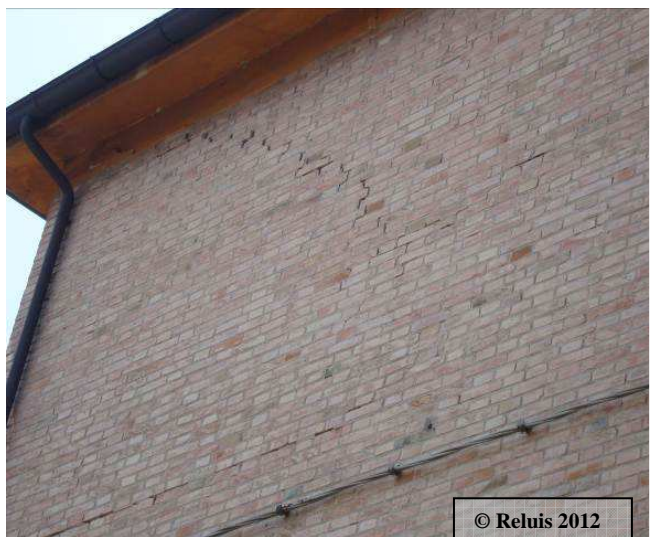
Figura 4 – Camposanto: lesioni a taglio in un edificio in muratura

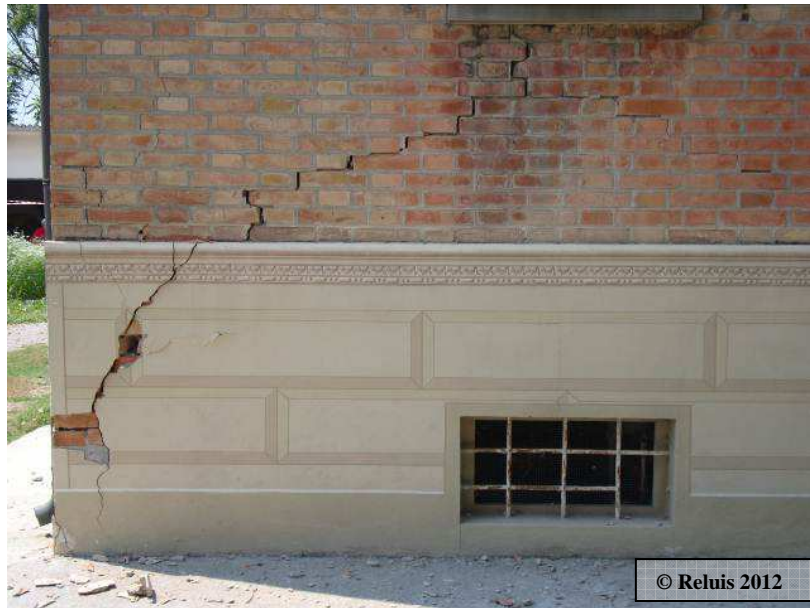
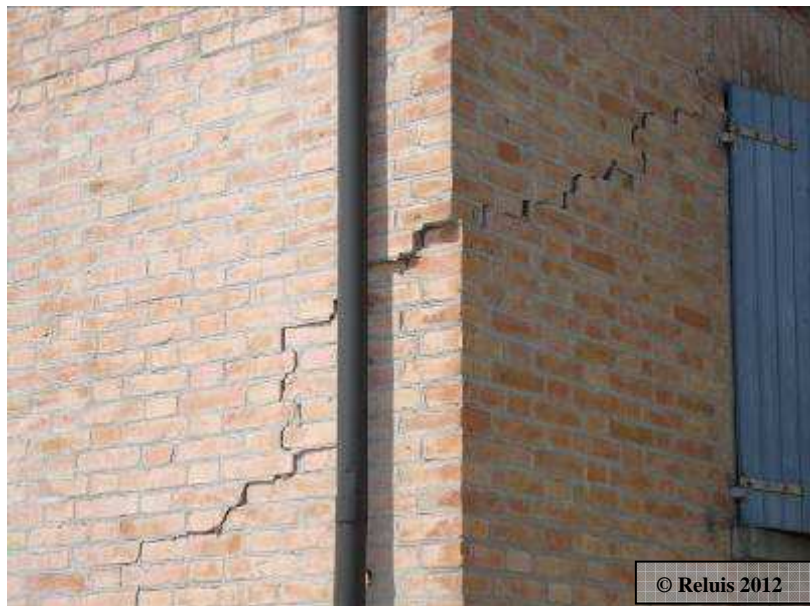
Figura 5 – Camposanto: profonde lesioni a taglio in un edificio in muratura risalente agli anni '50

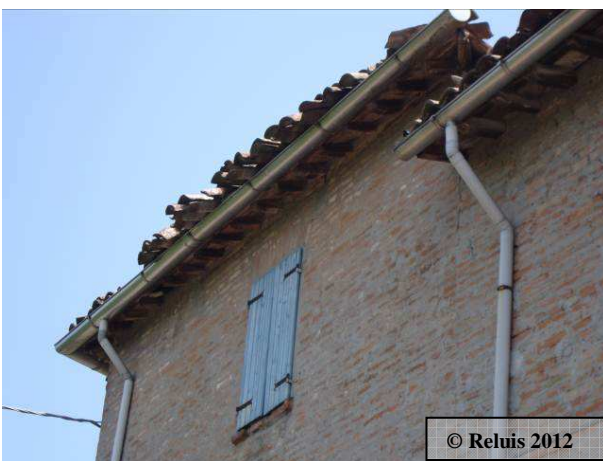
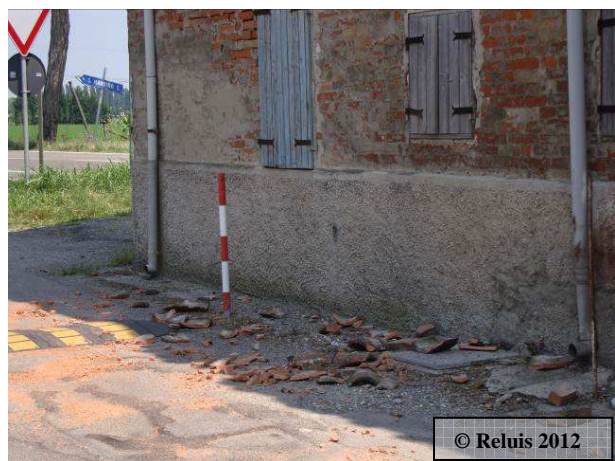
Figura 6 – Camposanto: crollo di tegole in un edificio in muratura

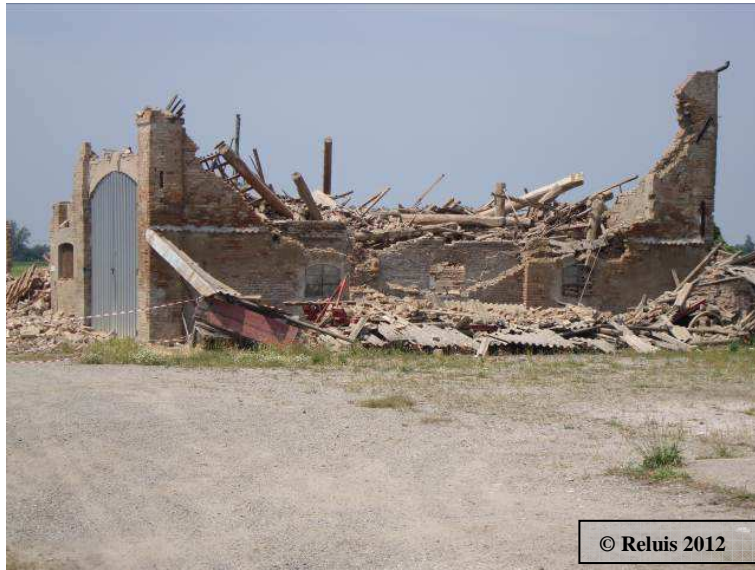
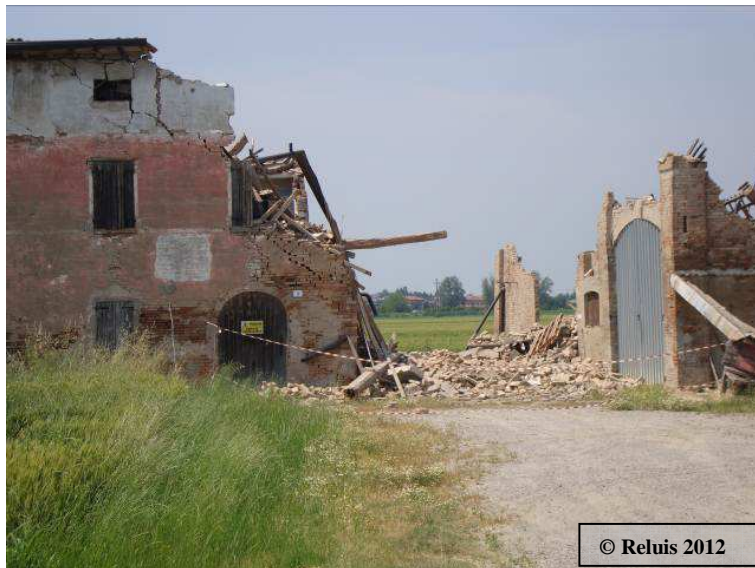
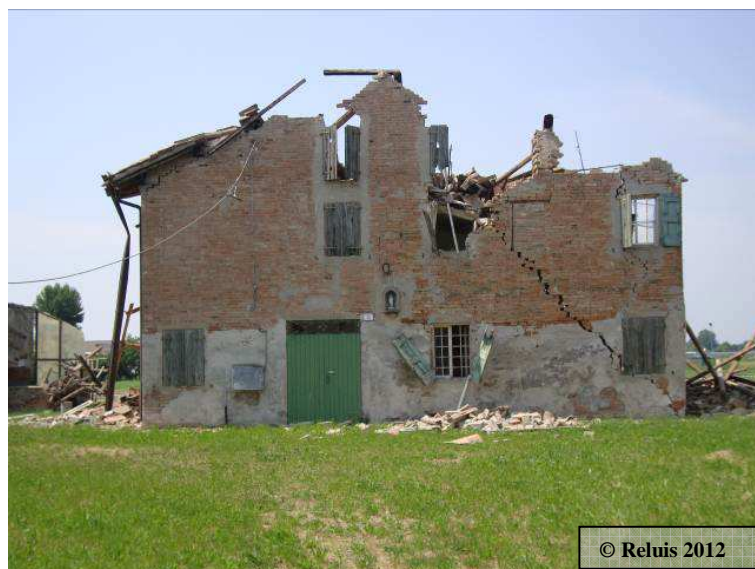
Figura 7- Medolla: collasso totale di edifici in muratura.

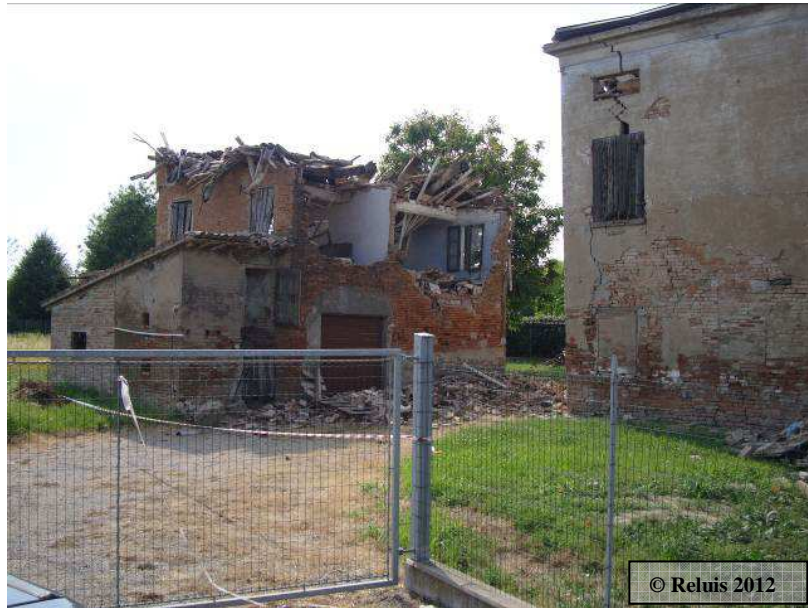
Figura 8 – Medolla: ribaltamento fuori piano di parete muraria e crollo della copertura

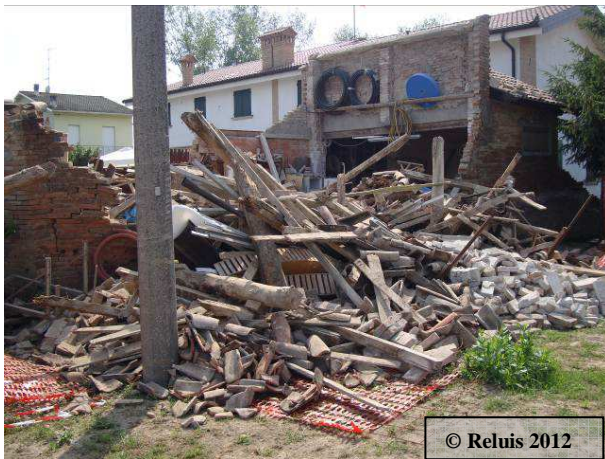
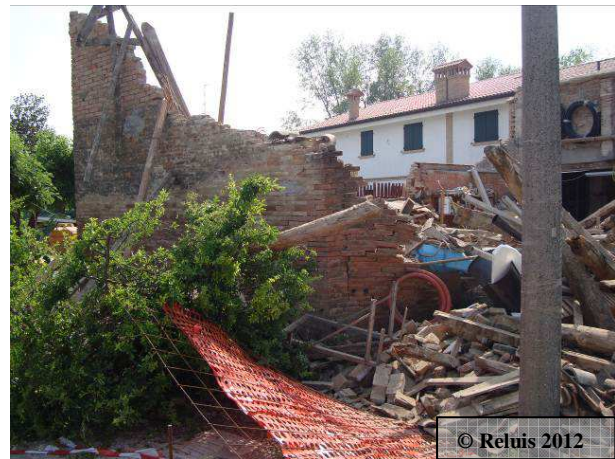
Figura 9 – Medolla: collasso di una struttura in muratura

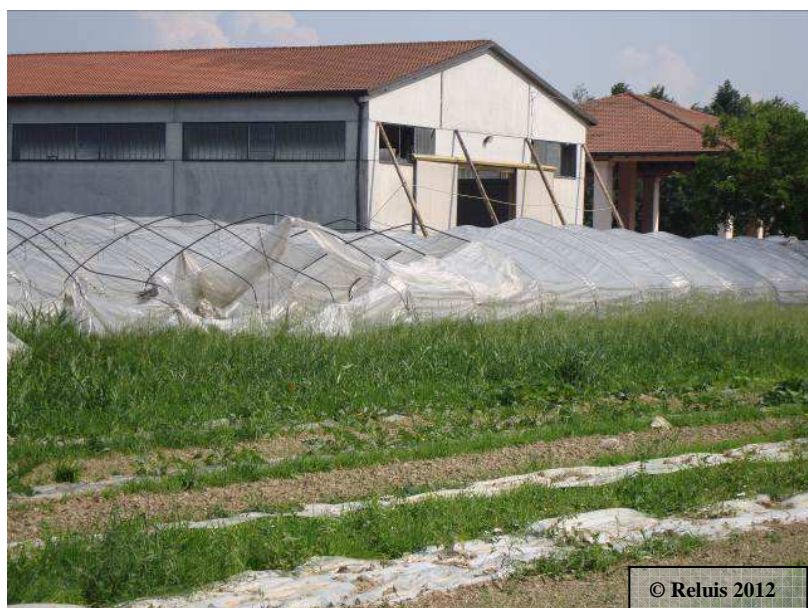
Figura 10 – Medolla: puntellatura di pannelli di tamponatura prefabbricati a causa dell'incipiente collasso

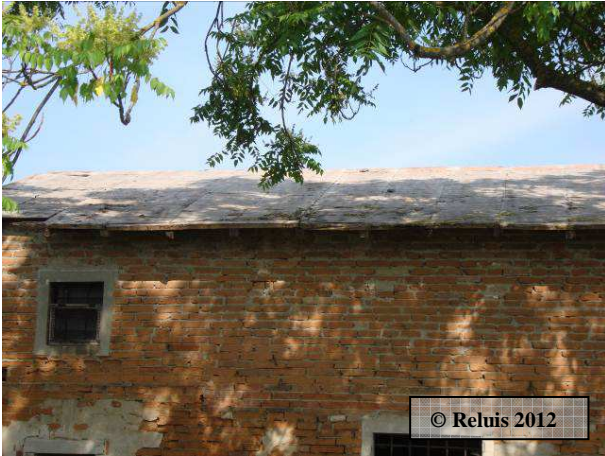
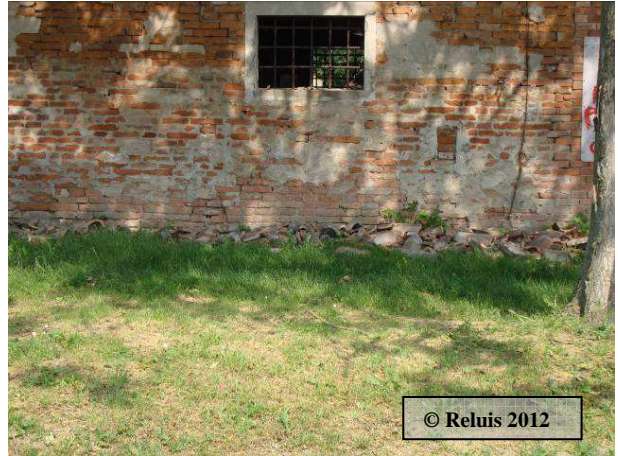
Figura 11 – Medolla: Crollo delle tegole in un edificio in muratura

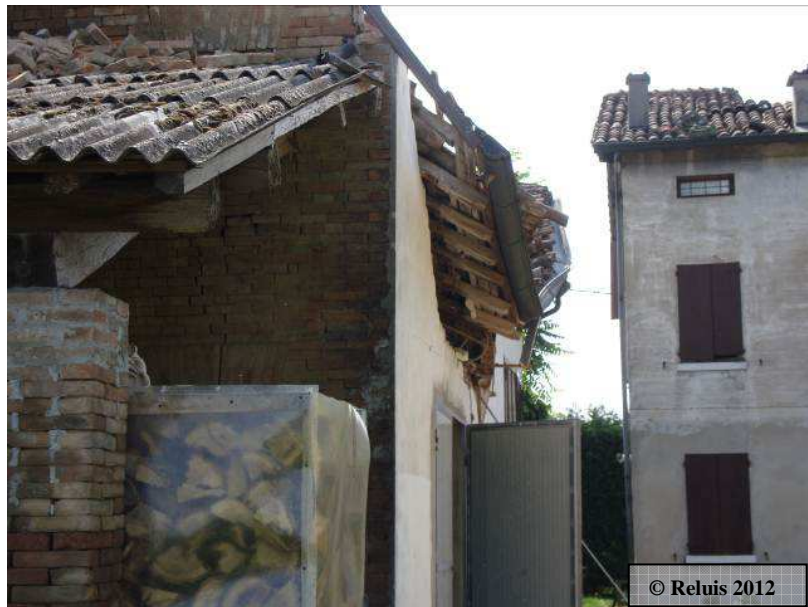
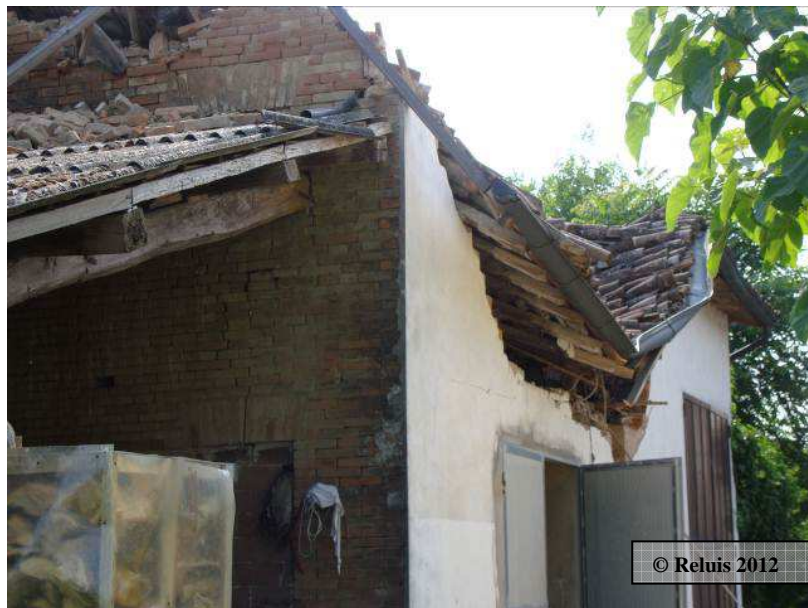
Figura 12 – Medolla: ribaltamento fuori dal piano parete e conseguente perdita di appoggio della copertura

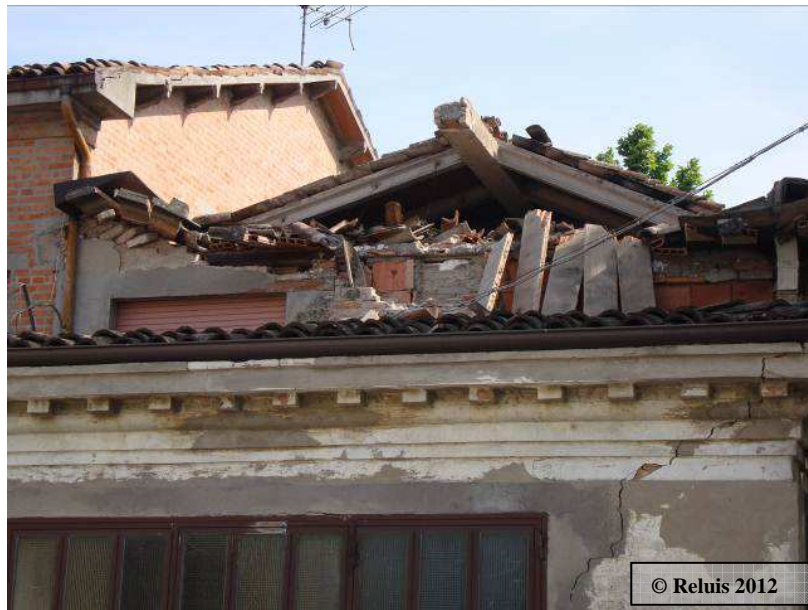
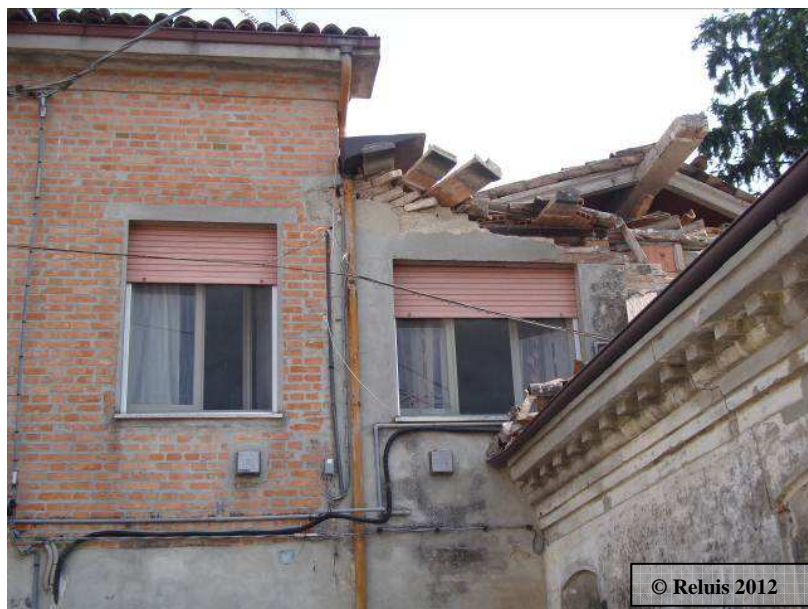
Figura 13 – Medolla: ribaltamento fuori dal piano di parete muraria e collasso della copertura

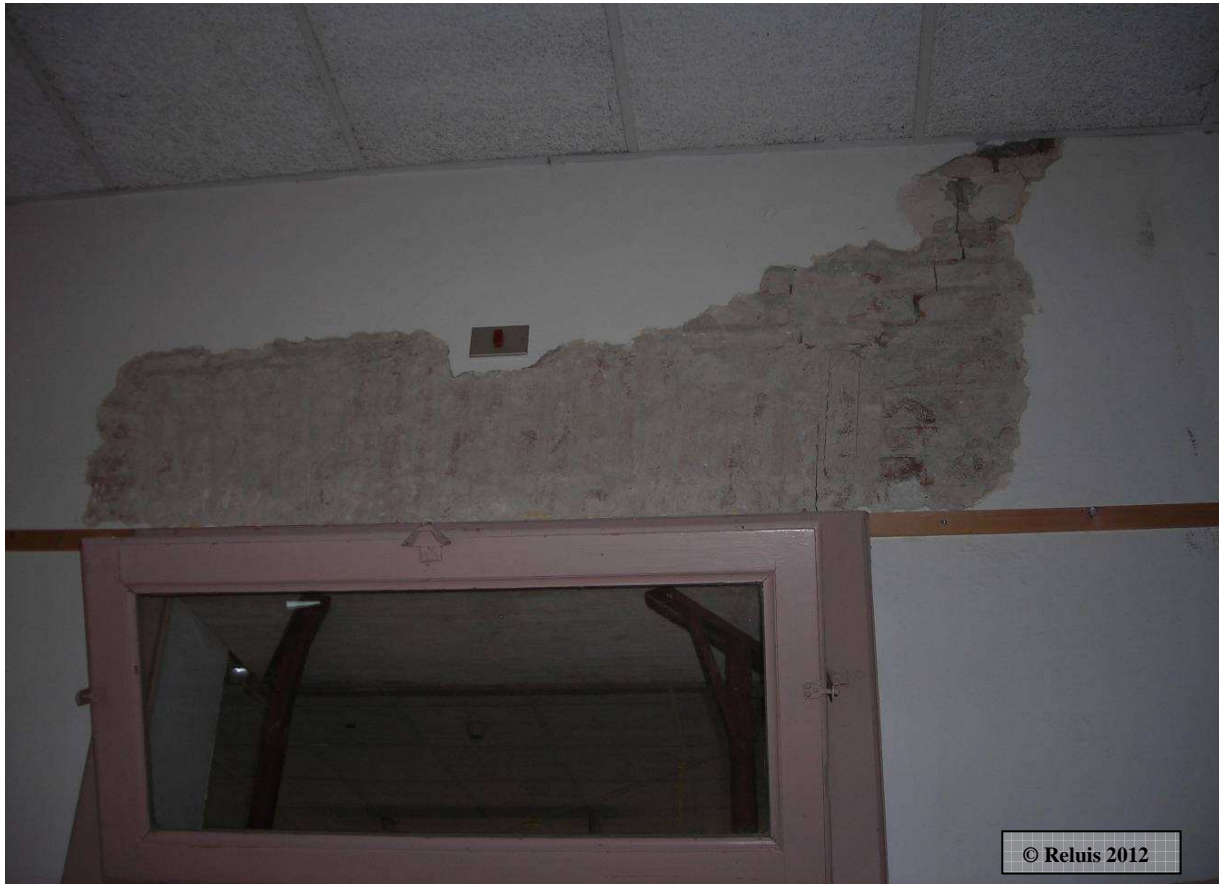
Figura 14 – Pieve di Cento: Scuola De Amicis: Tipico danno in corrispondenza della sommità dei vani interni per assenza di un efficace piattabanda (arco molto ribassato con mattoni disposti di coltello)

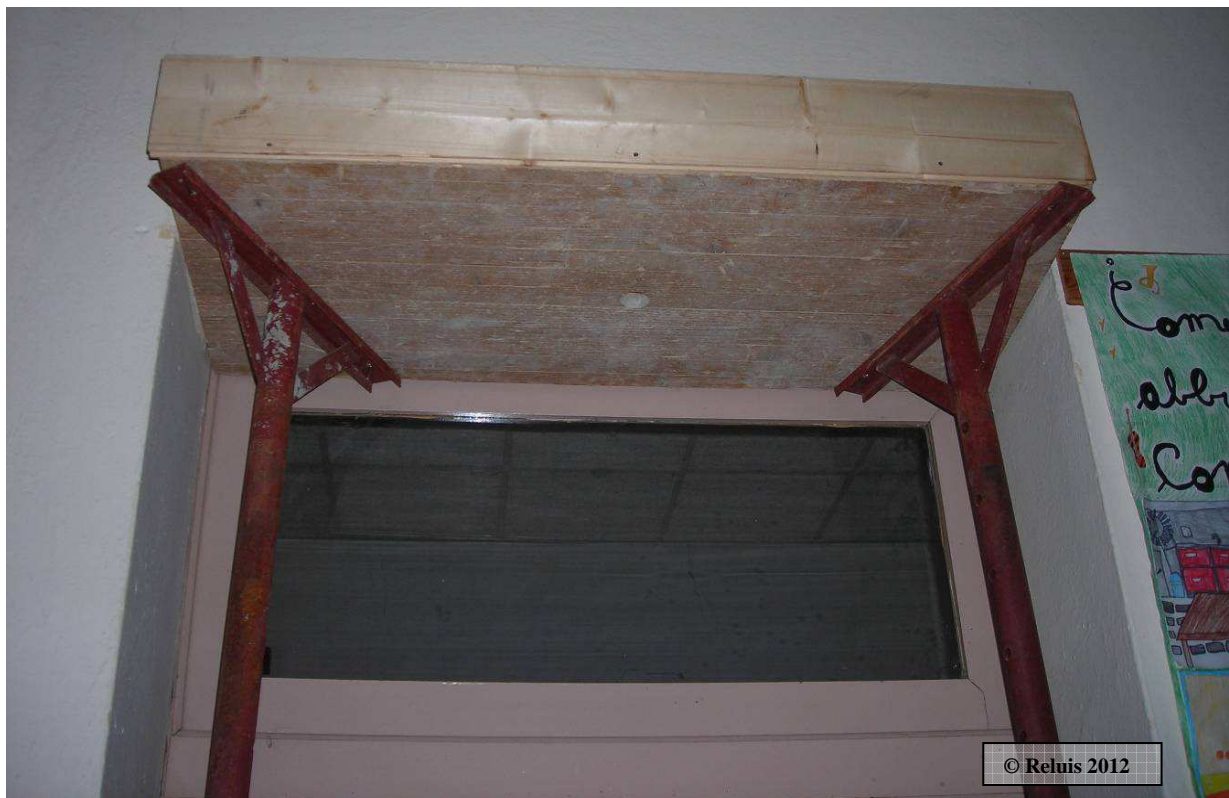
Figura 15 – Pieve di Cento: Scuola De Amicis: Interventi provvisionali eseguiti dopo il sisma del 20 maggio in corrispondenza di alcuni vani di passaggio

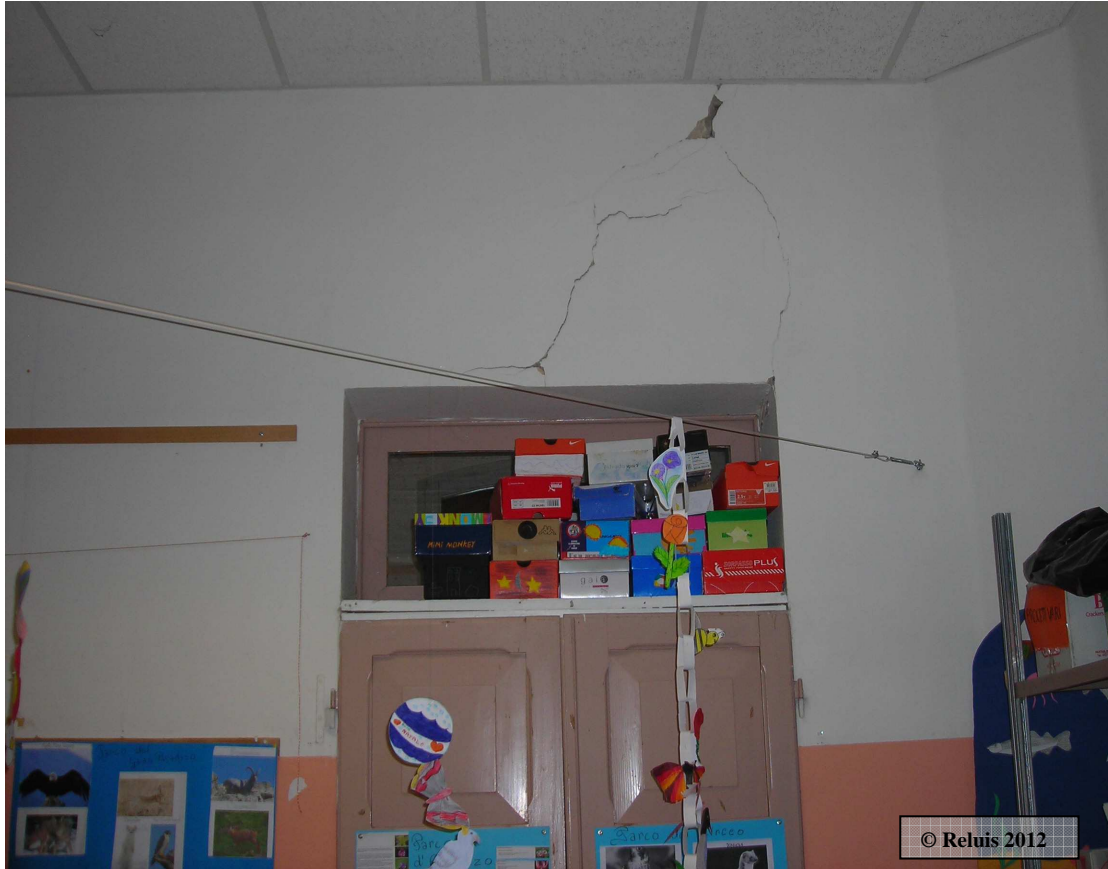
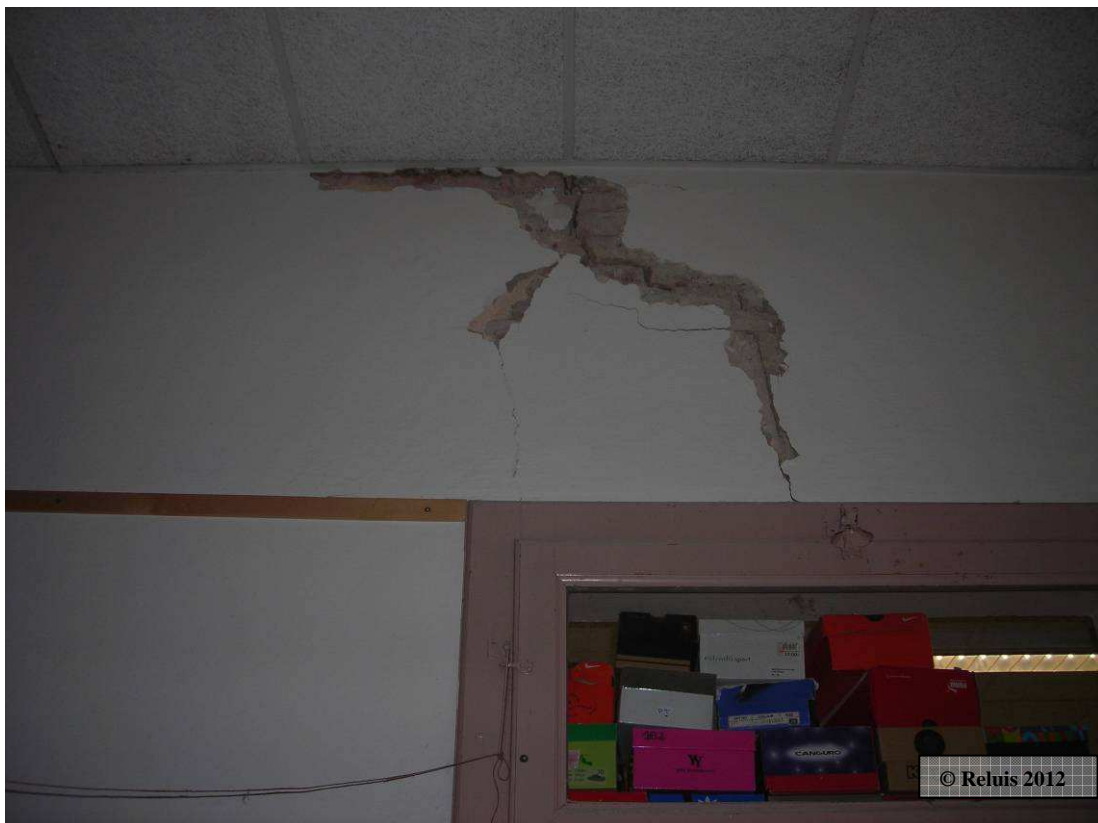
Figura 16 – Pieve di Cento: Scuola De Amicis: Tipiche in corrispondenza degli architravi di vani

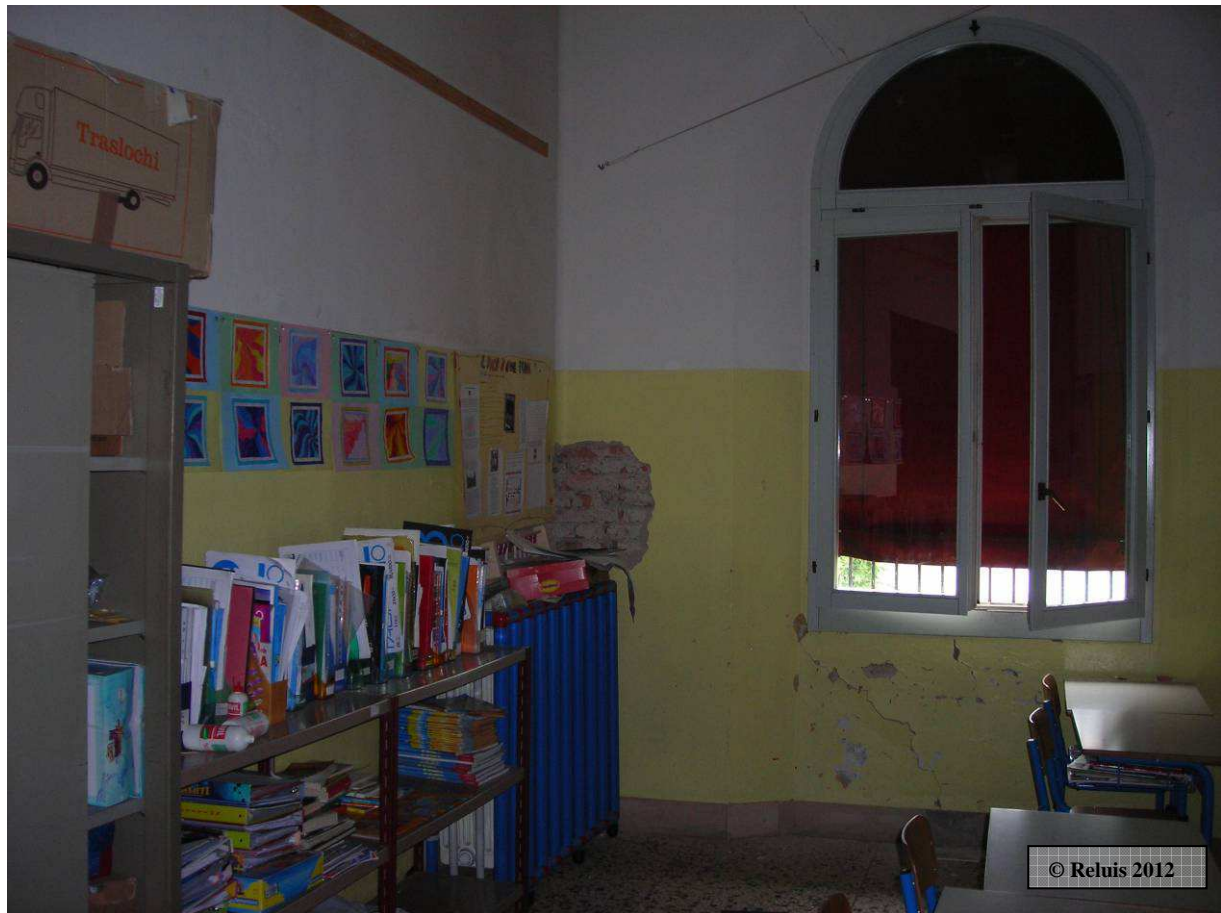
Figura 17 – Pieve di Cento: Scuola De Amicis: Collasso a taglio della fascia di piano.

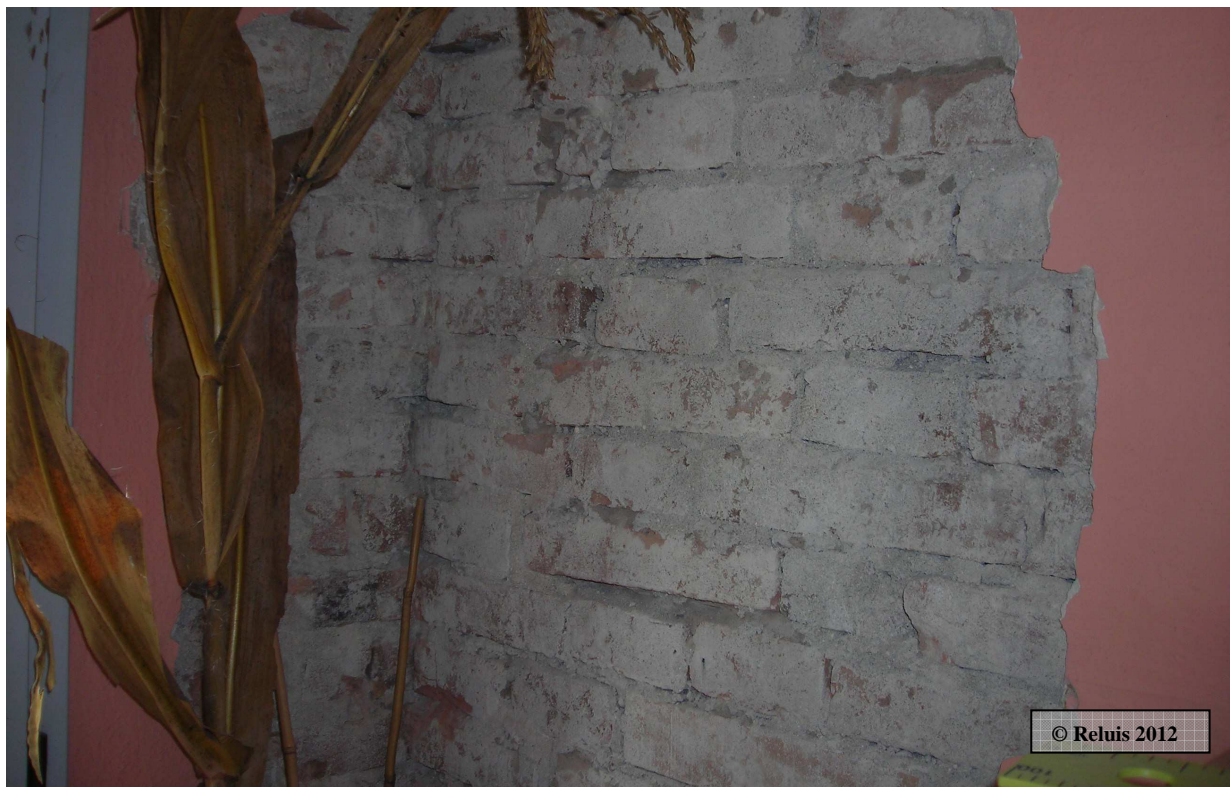
Figura 18 – Pieve di Cento: Scuola De Amicis: Tipica tessitura muraria in mattoni di laterizio con scarso ammorsamento d'angolo

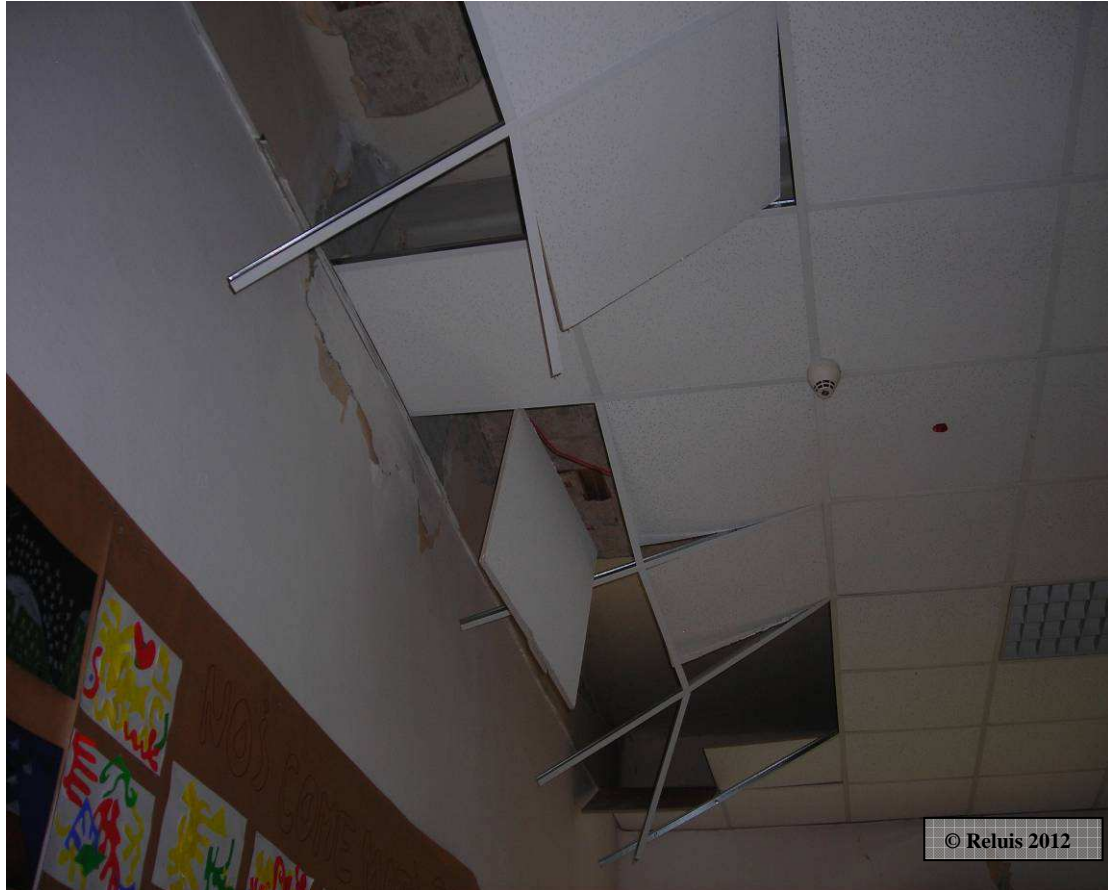
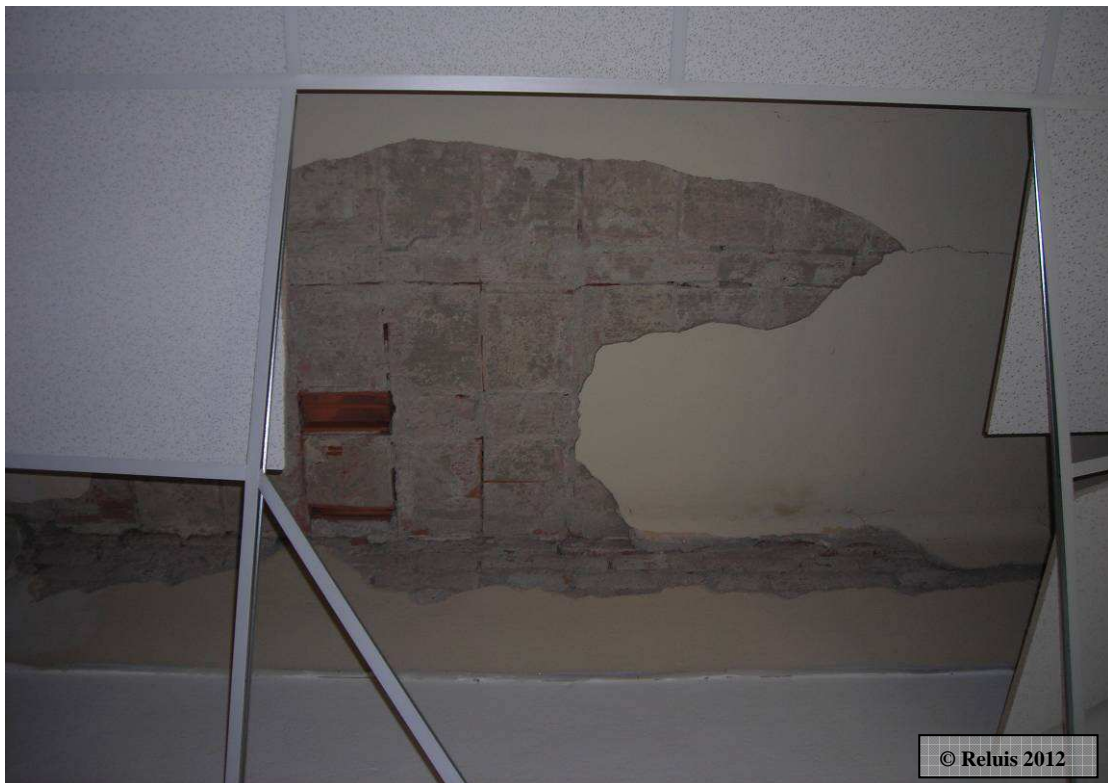
Figura 19 – Pieve di Cento: Scuola De Amicis: Collasso delle pannellature di controsoffitto per caduta dei fondelli di laterizio del solaio

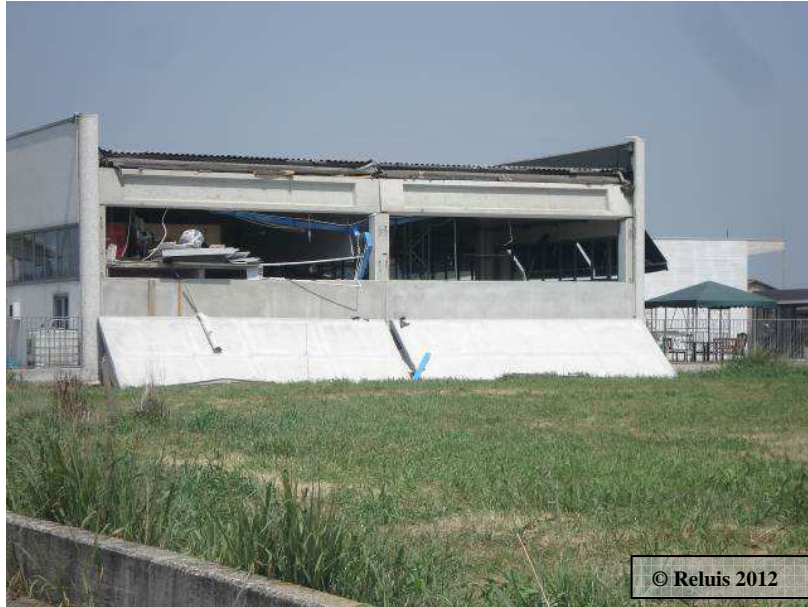
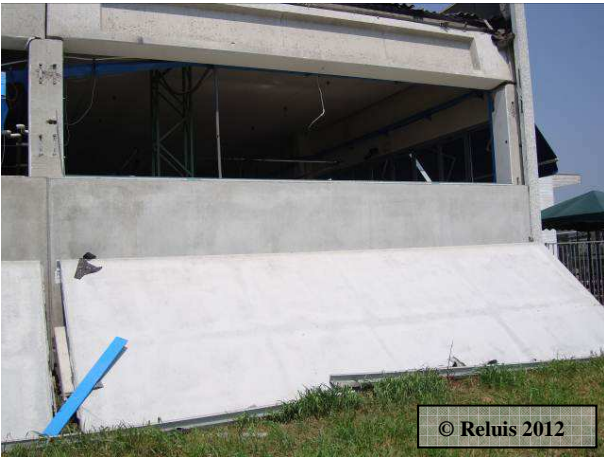
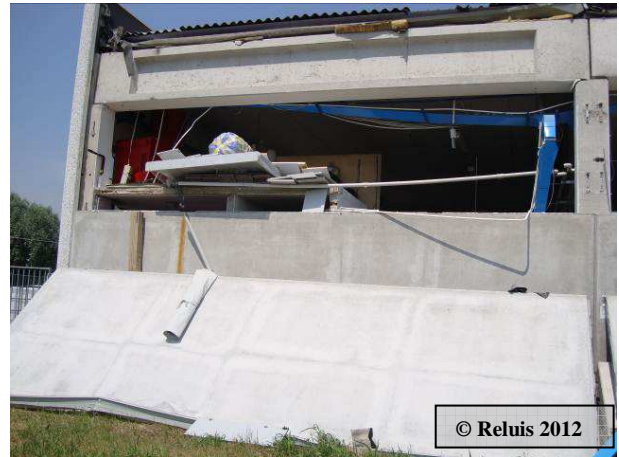
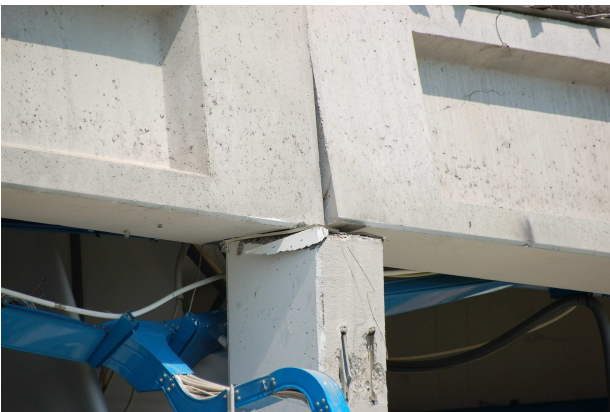
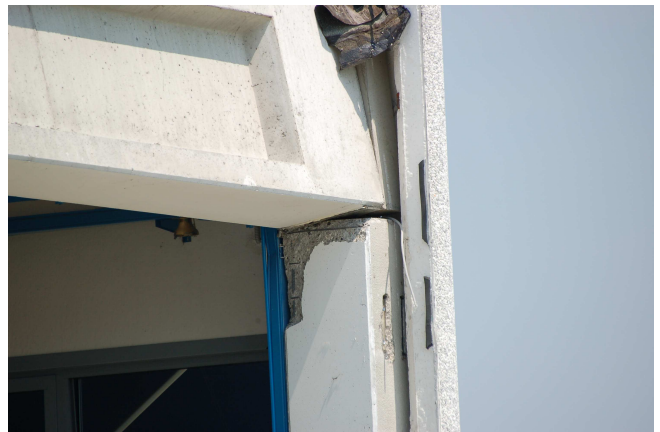
Figura 20 – Crollo di pannelli di tamponatura orizzontali in un edificio monopiano prefabbricato

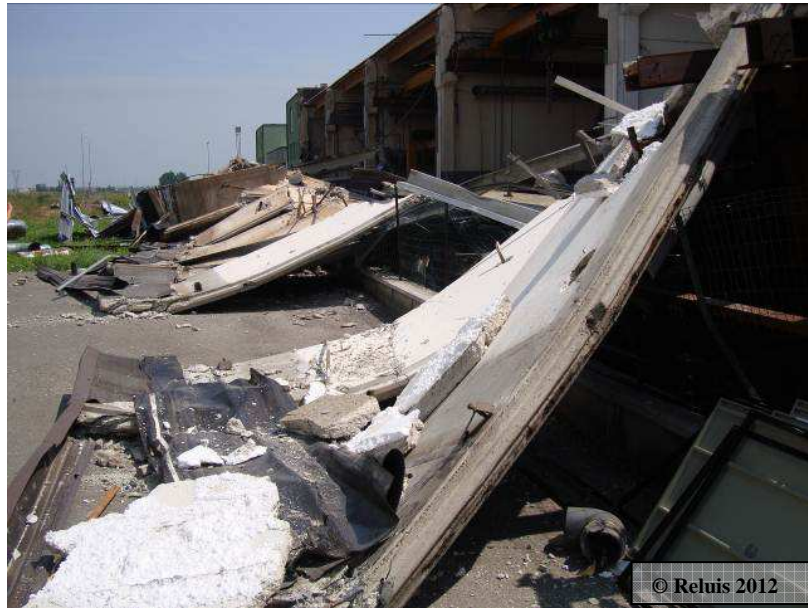
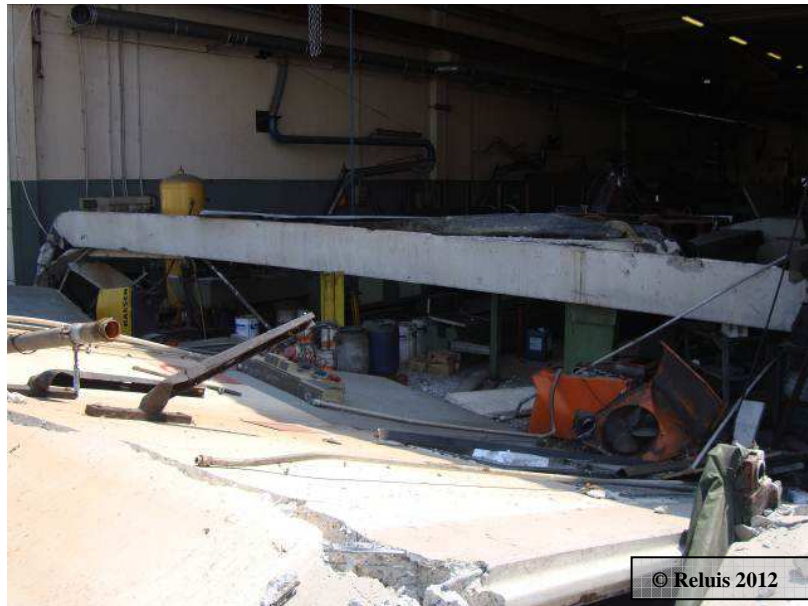
Figura 21 – Medolla: crollo di pannelli di tamponatura verticali e collasso delle travi di gronda in un edificio monopiano prefabbricato ad uso industriale

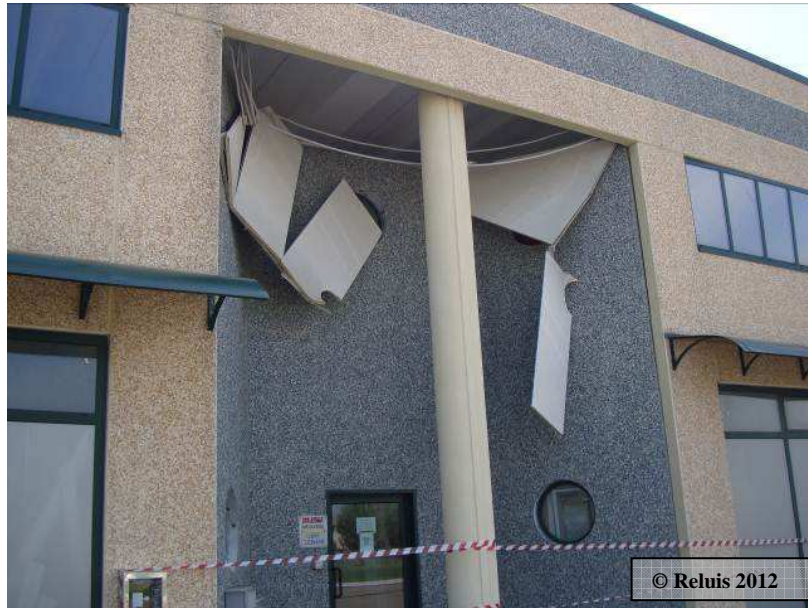
Figura 22 – Medolla: caduta di controsoffitti in cartongesso in un edificio commerciale prefabbricato pluripiano

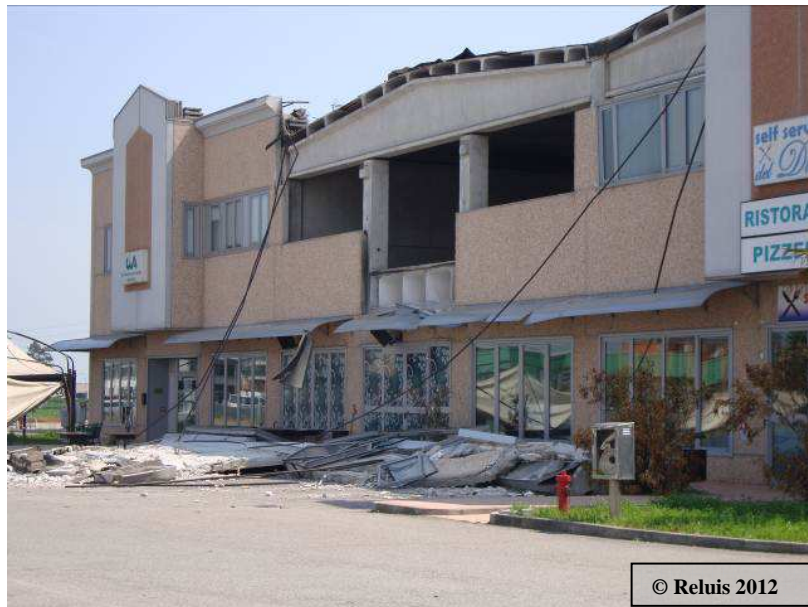
Figura 23 – Medolla: collasso dei pannelli di tamponatura verticali in un edificio commerciale prefabbricato

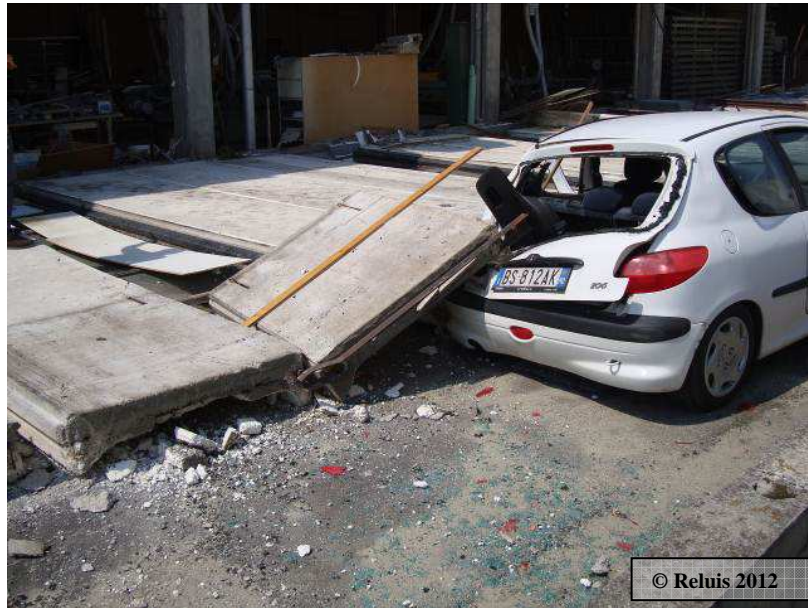
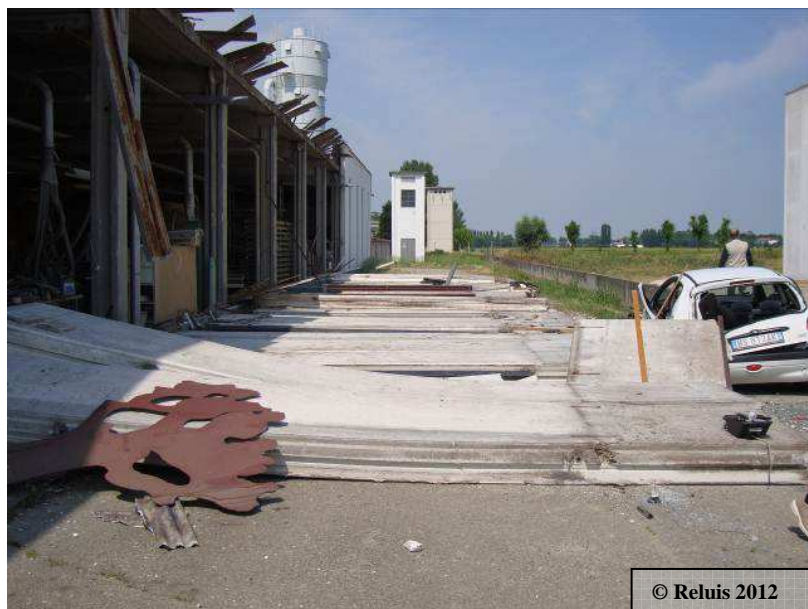
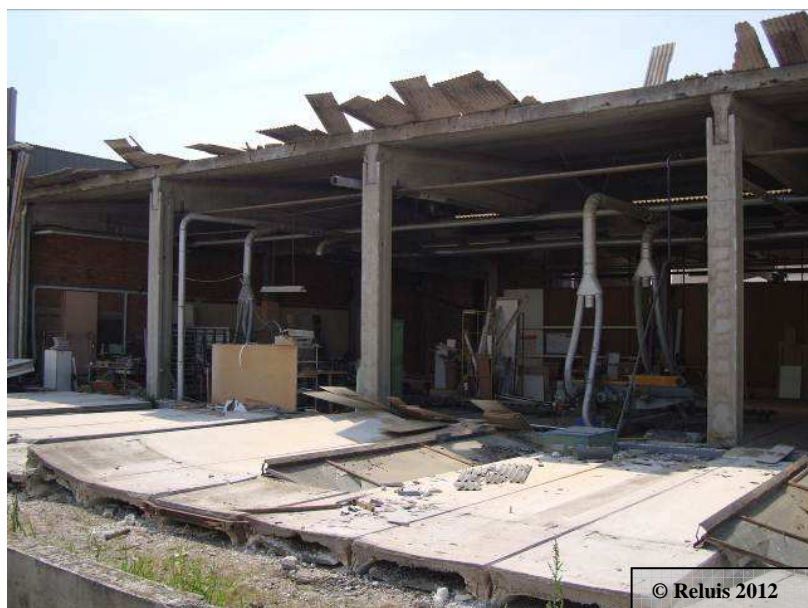
Figura 24 – Medolla: Crollo di pannelli di tamponatura verticali di un edificio prefabbricato
