*Rete dei Laboratori Universitari di Ingegneria Sismica
(Reluis)*

**Terremoto dell'Emilia: report preliminare sui danni
registrati a Pieve di Cento (BO), Camposanto (MO),
Medolla (MO) e Crevalcore (BO) in seguito agli eventi
sismici del 20 e 29 maggio 2012
Rilievi e Verifiche di Agibilità del 30 e 31 maggio 2012**

*Michele Di Croce, Marco Di Ludovico, Luigi Di Sarno, Raffaello Fico, Antonio Longo,
Gennaro Magliulo, Gaetano Manfredi, Andrea Prota*

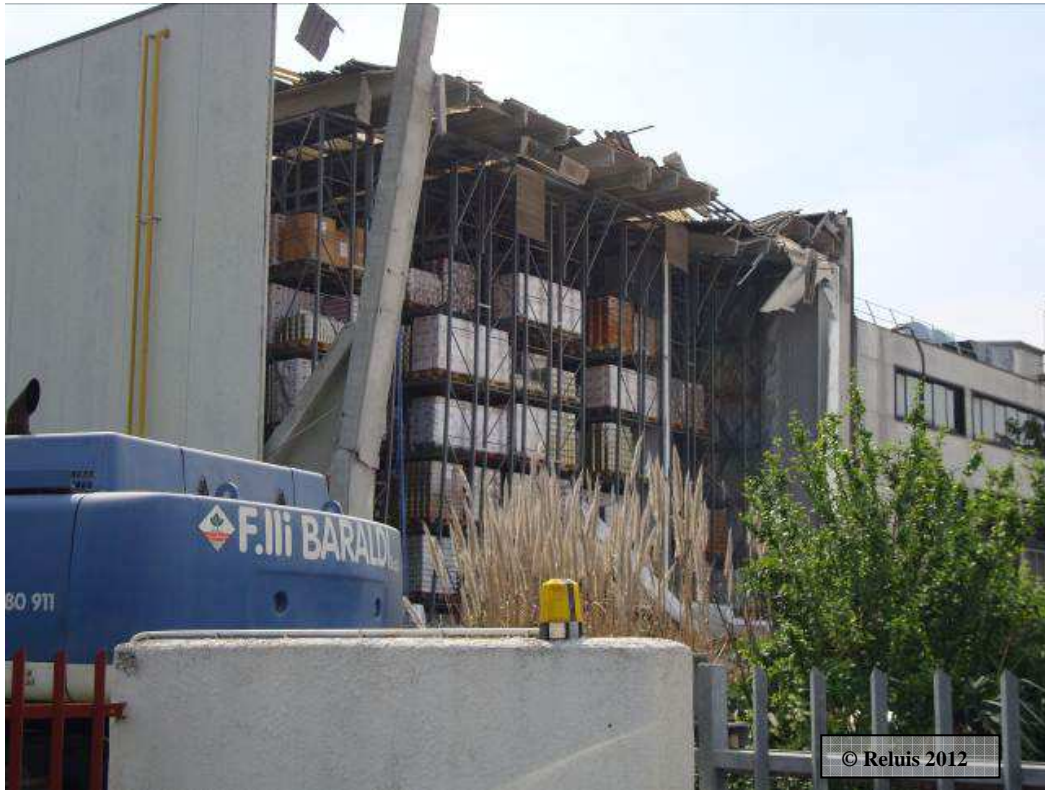
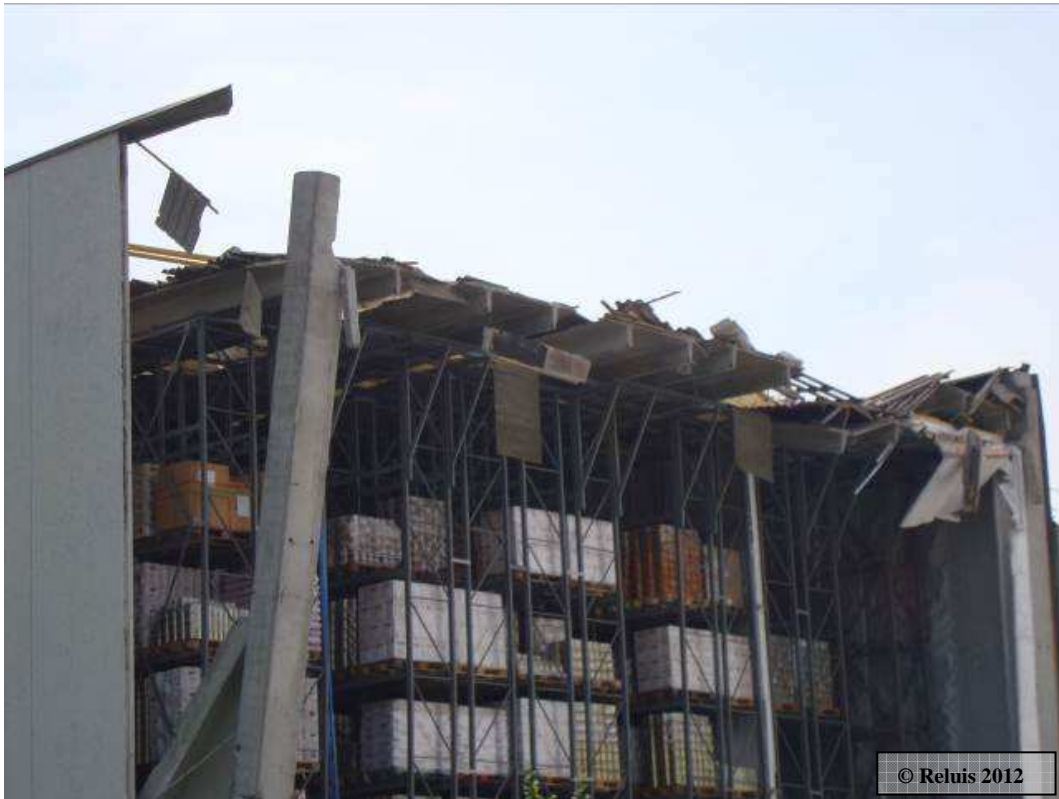
Figura 25 – Medolla: collasso di tegole di copertura e dei pannelli di tamponatura in un edificio monopiano prefabbricato

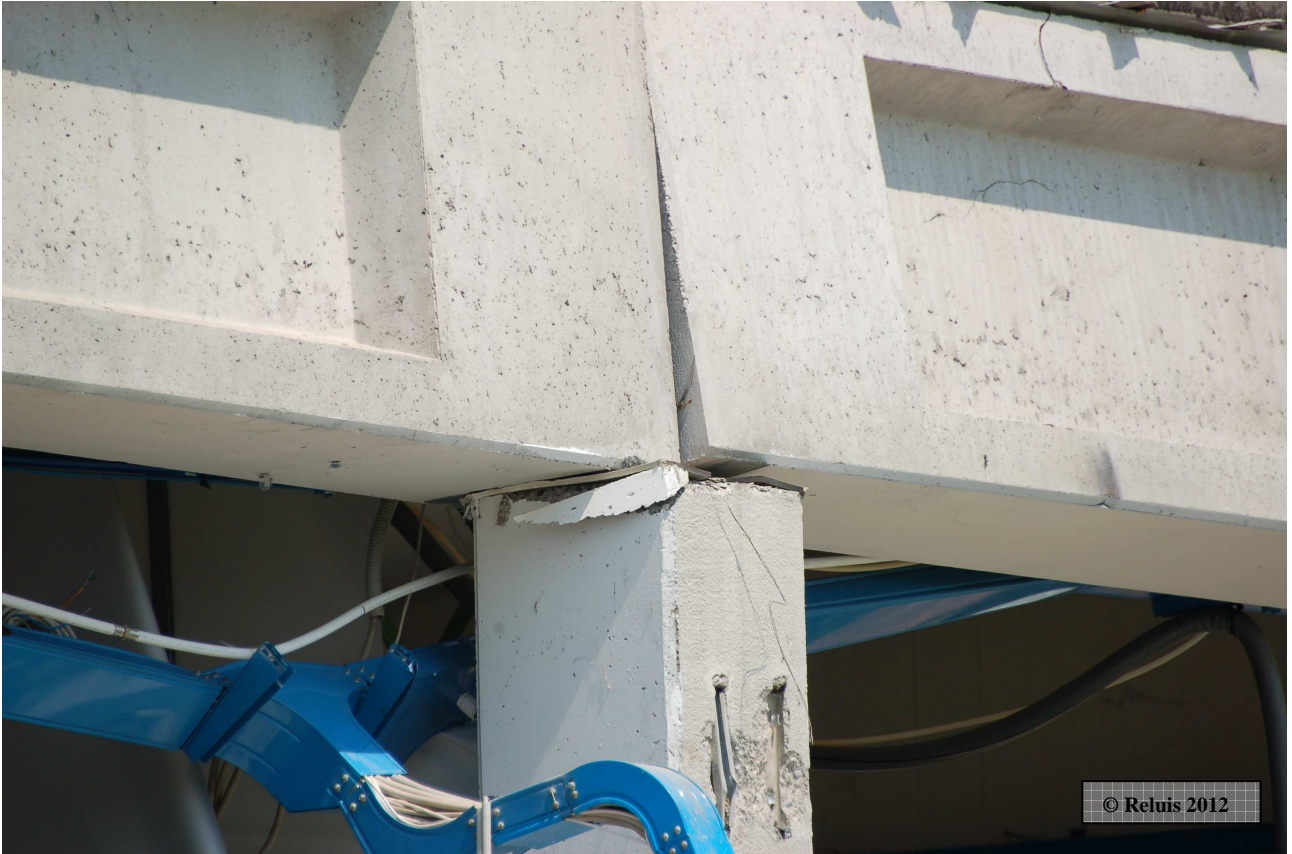
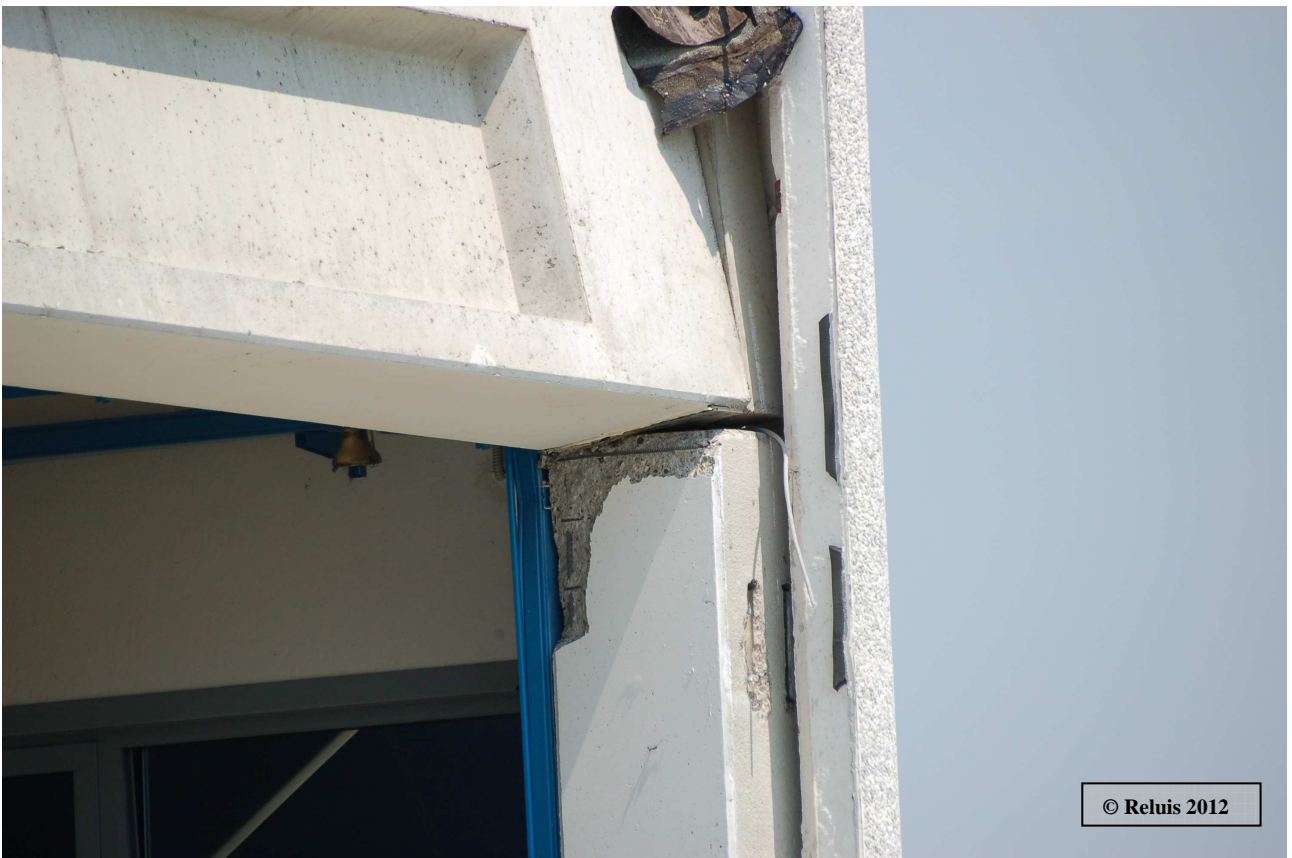
Figura 26 – Medolla: Tipicodanno in corrispondenza degli appoggi delle travi dei capannoni industriali

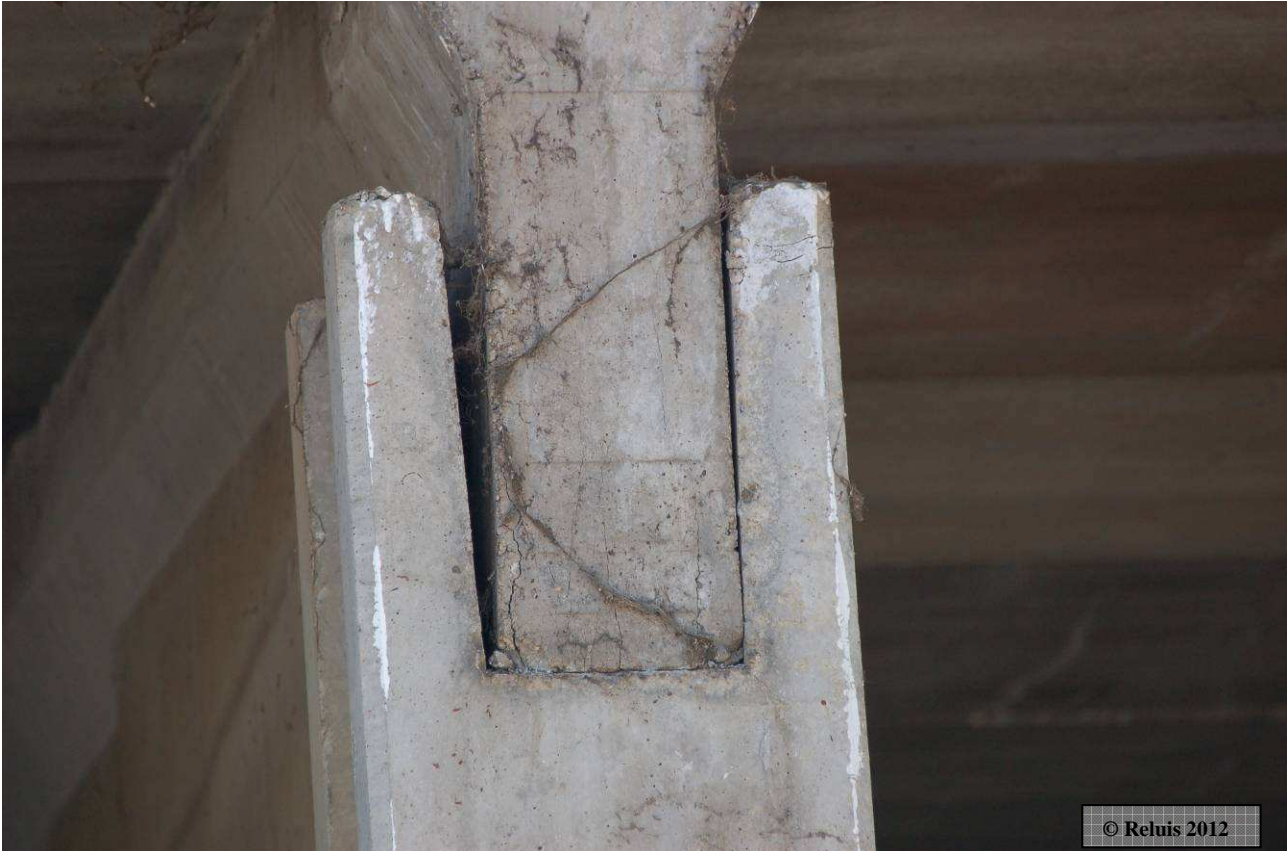
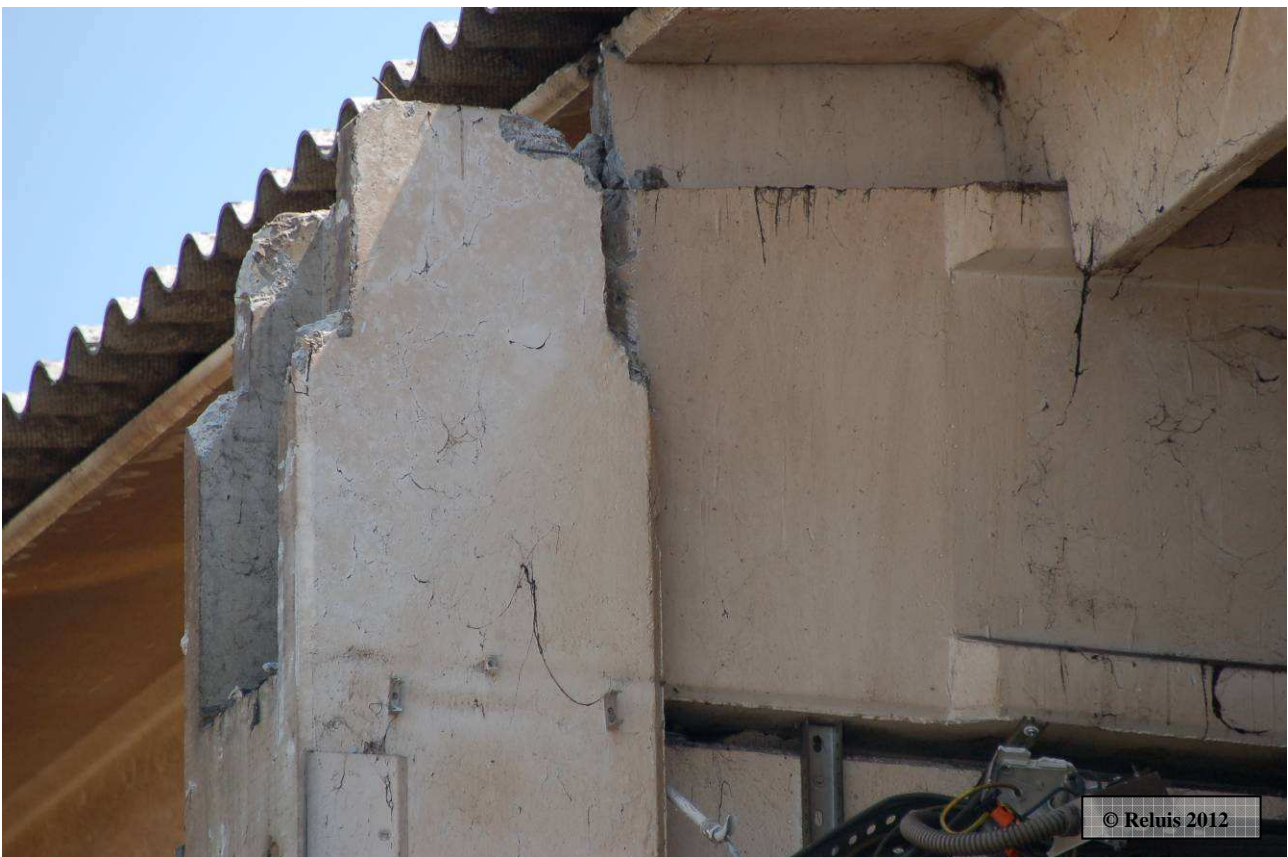
Figura 27 – Medolla: Tipico danno in corrispondenza degli appoggi delle travi dei capannoni industriali

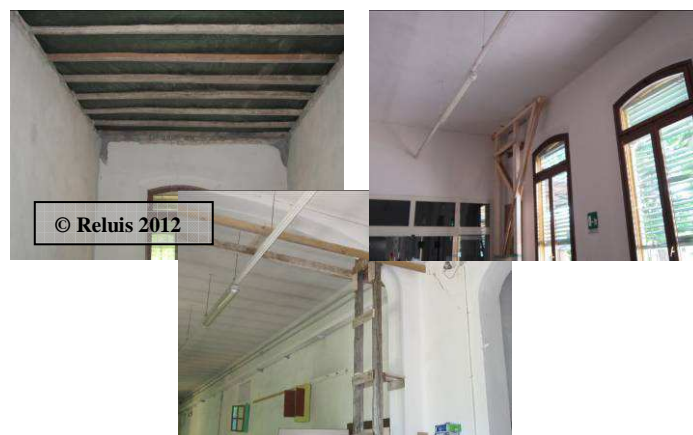
Figura 30 – Alcuni interventi di pronto intervento eseguiti a seguito della scossa del 20 maggio (rimozione di controsoffitto, puntellature).

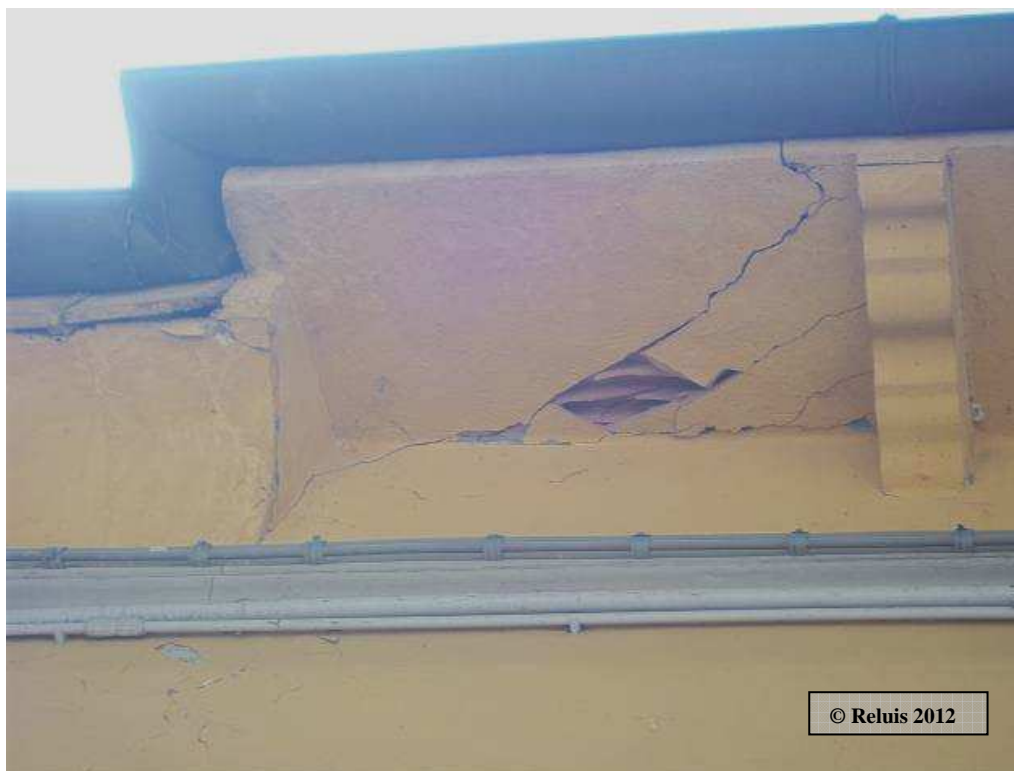
Alcuni crolli di rivestimenti dei cornicioni perimetrali.

Figura 31 – Caduta e rischio di caduta di elementi di cornicioni e modanature

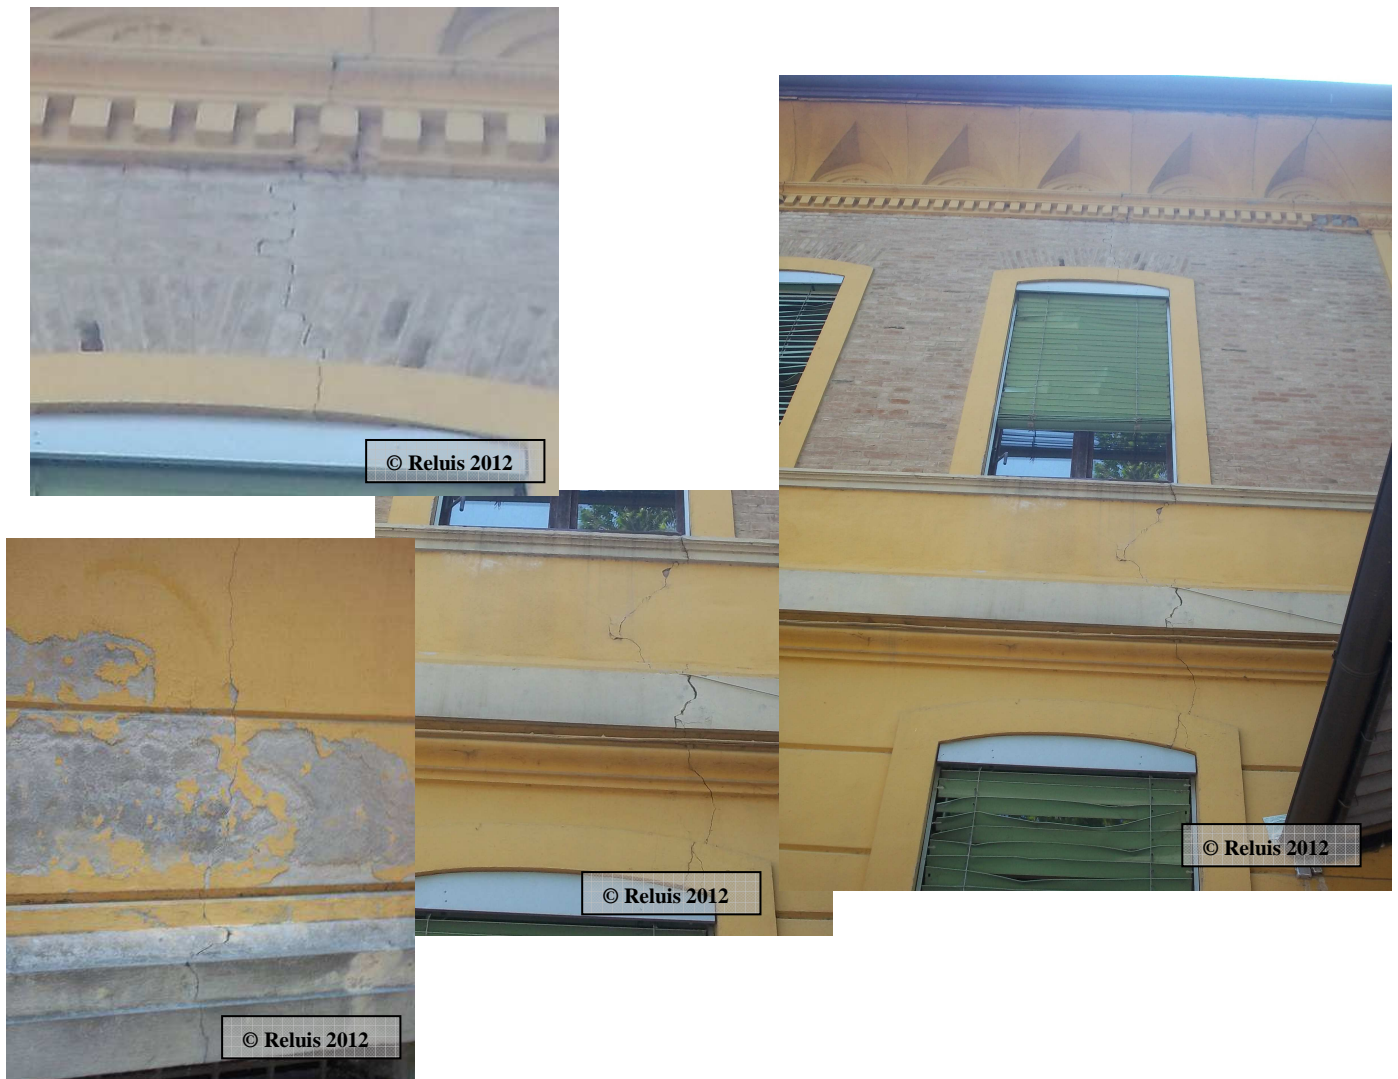
Gravi sulle strutture verticali (lesioni ampie verticali che si propagano da cielo a terra);

Figura 32 - Numerose Lesioni Verticali da cielo a terra in corrispondenza delle aperture, Vista esterna;

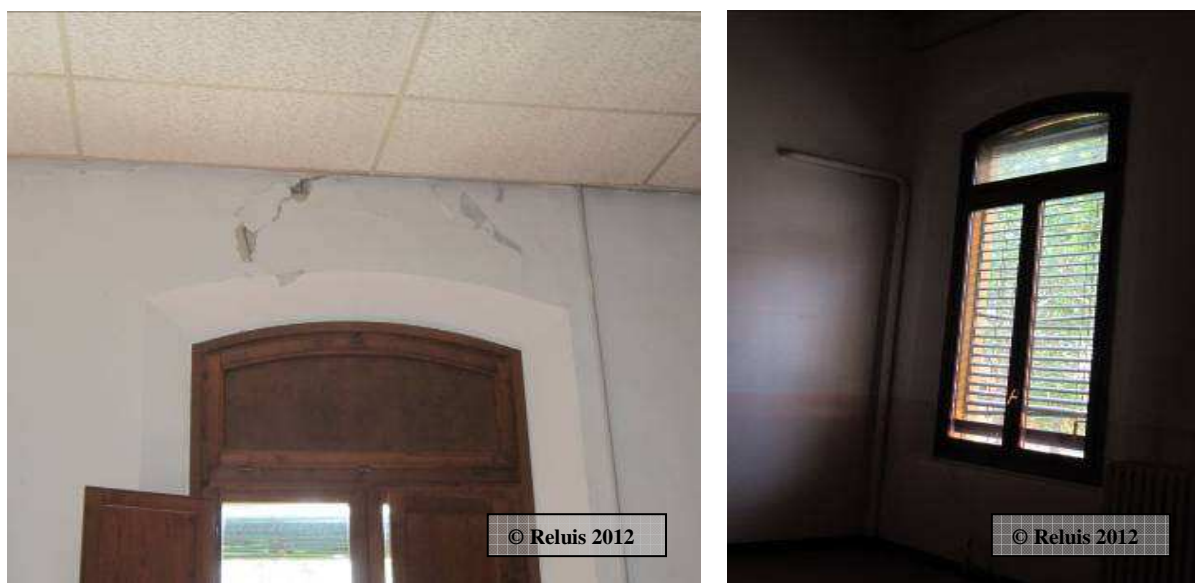
Figura 33 - Vista interna di alcune lesioni in corrispondenza delle aperture.

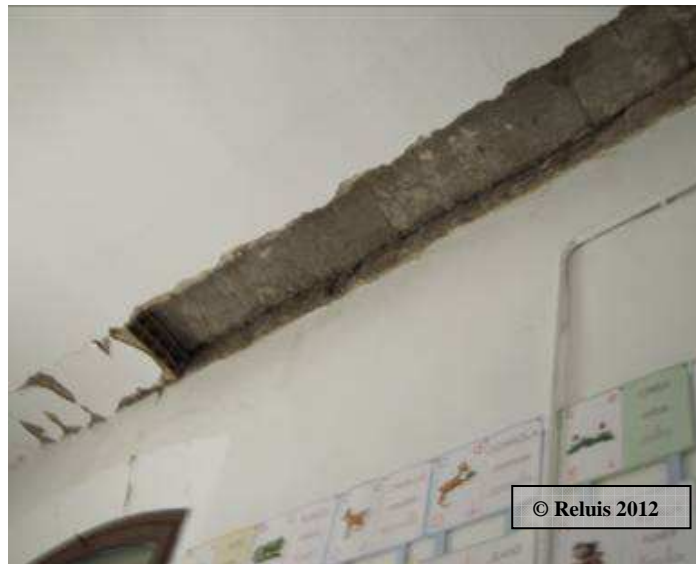
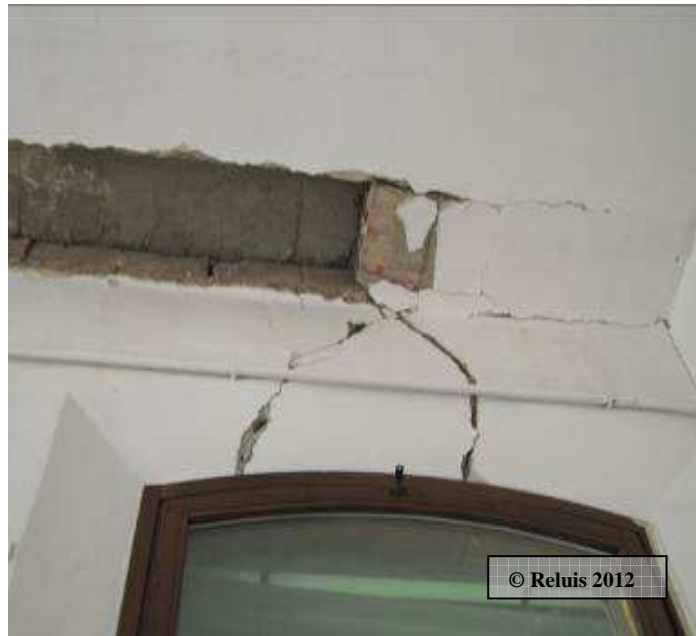
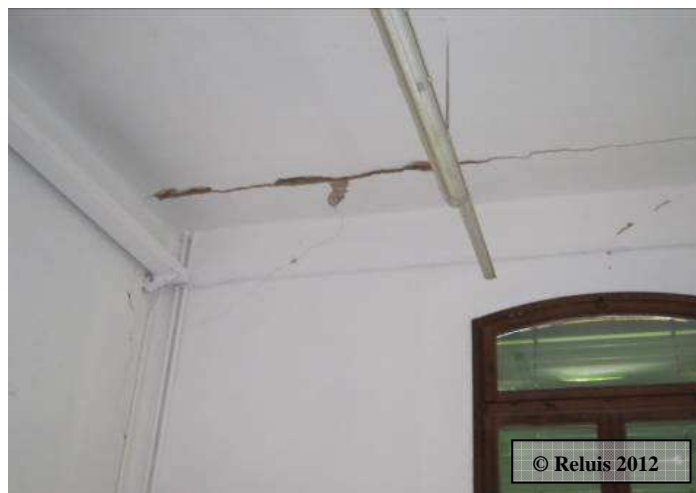
Crollo di tavelloni in corrispondenza della palestra; crollo di pignatte in corrispondenza di un'aula del piano terra;

Figura 34 - Crollo di porzione di solaio

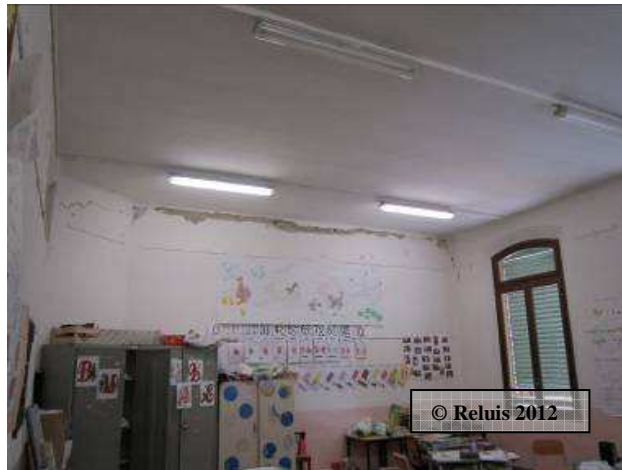
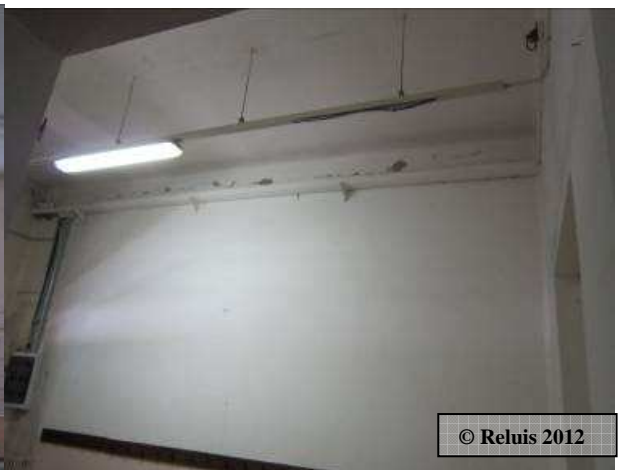
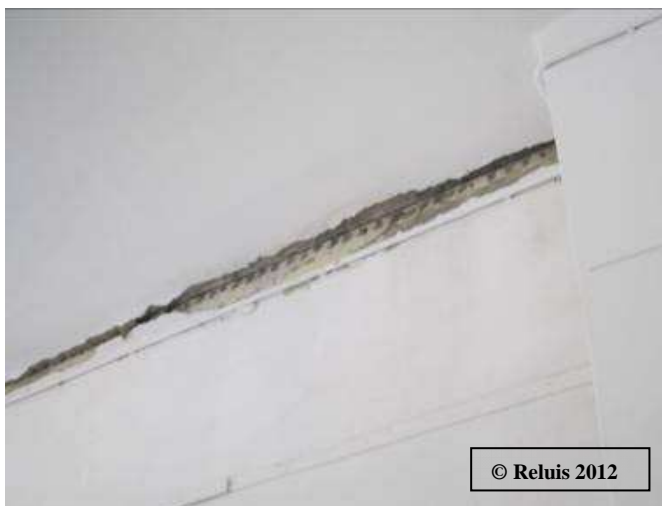
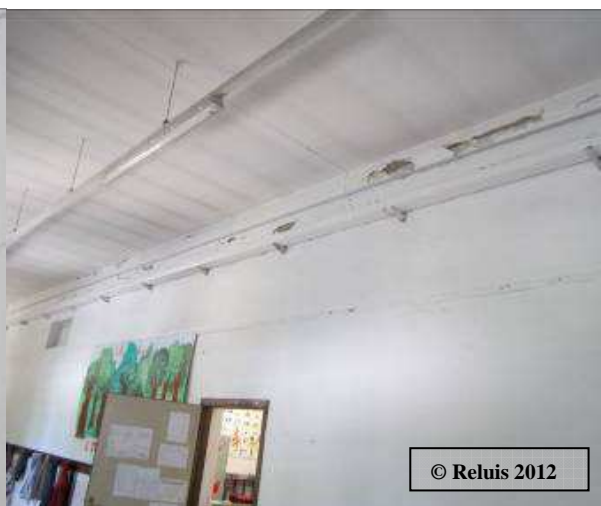
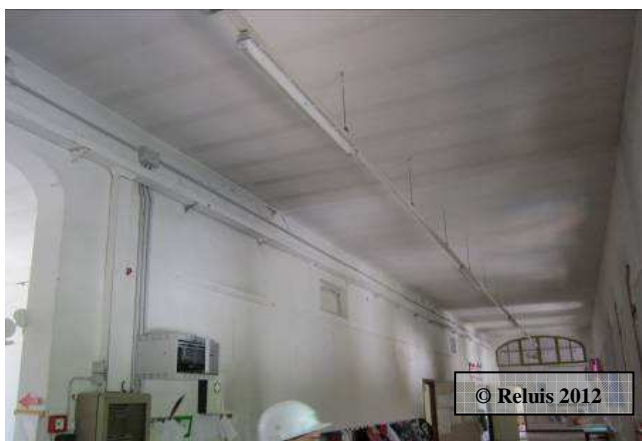
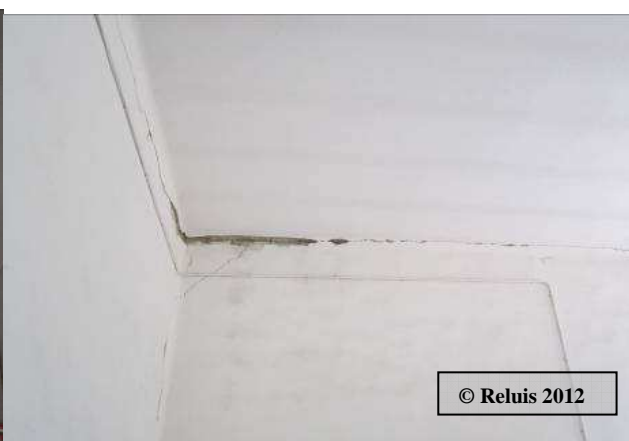
Numerosi lesioni di distacco tra i solai e la muratura;

Figura 35 - Inneschi di distacco parete solaio.

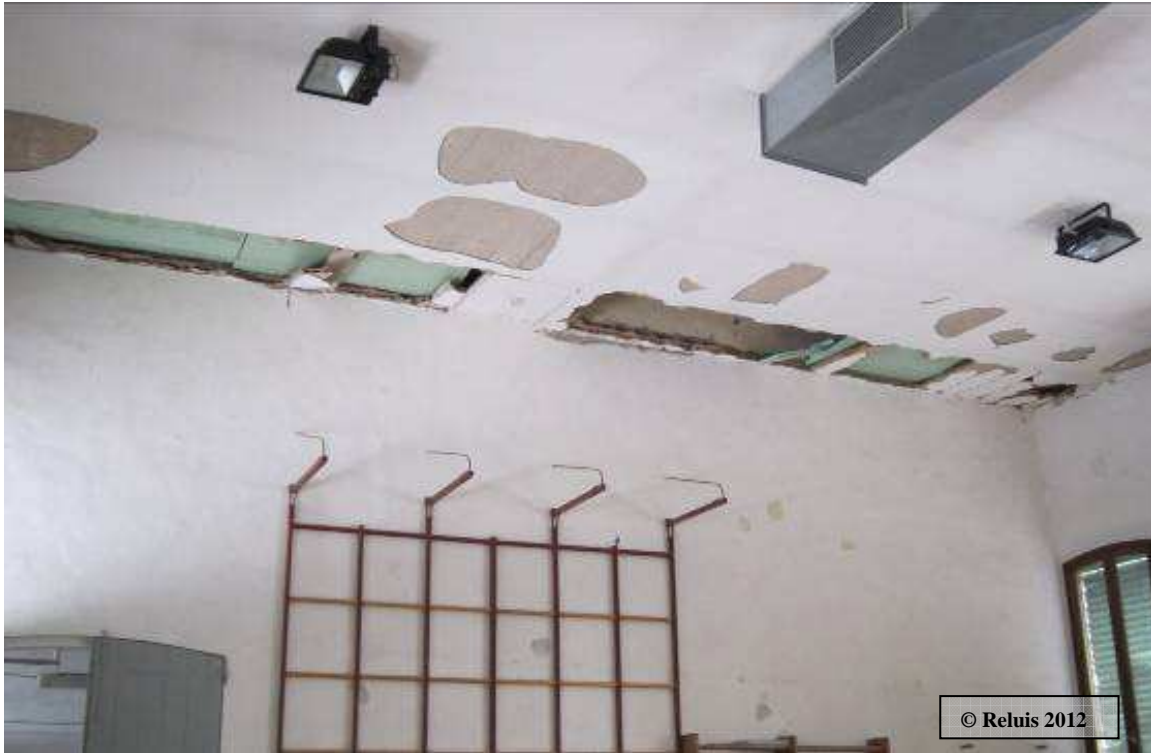
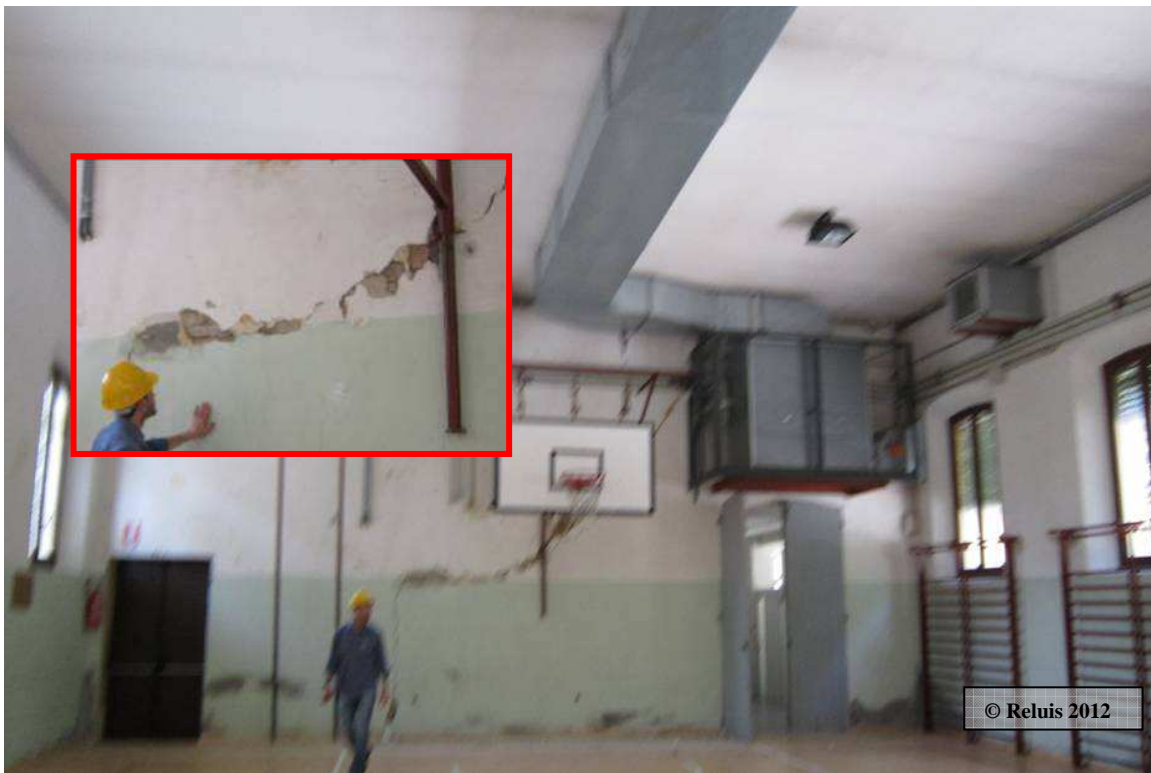
Figura 36 - Alcuni danni rilevati nella palestra
