La sperimentazione delle Linee Guida per i ponti esistenti

**Accordo tra il CSLP ed il Consorzio ReLUIS
attuativo dei DM 578/2020 e DM 204/2022**

I DISPOSITIVI DI APPOGGIO
Angelo Masi

TASK 4.2 - DISPOSITIVI DI APPOGGIO

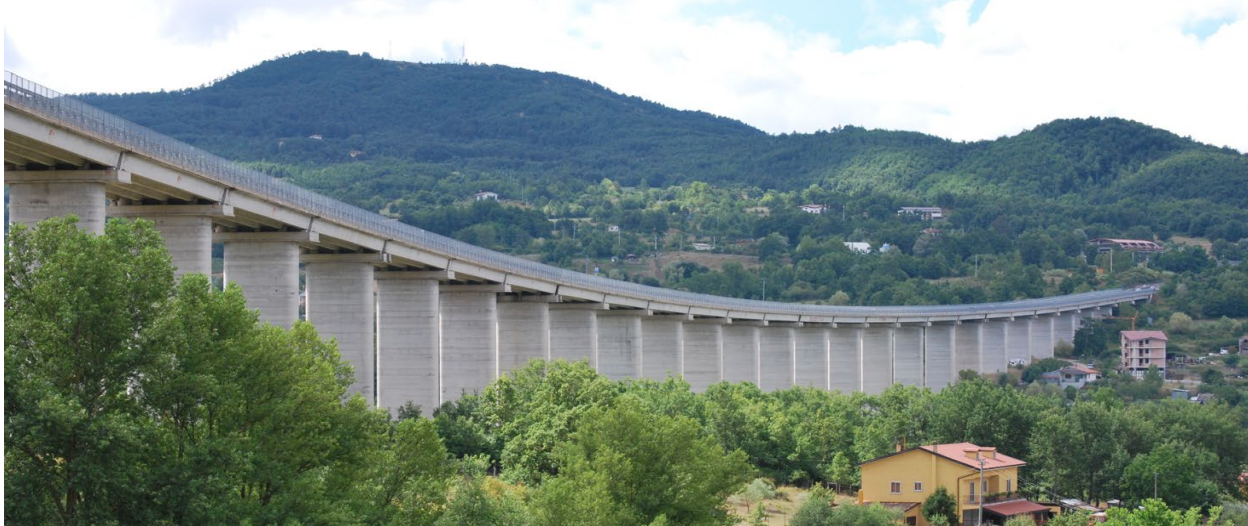
- Ponte con impalcato in c.a.p.
- Lunghezza: 1200m con 36 campate da 32.5m
- Epoca di costruzione: 1985

Dissesto (2013)

- Scivolamento impalcati a causa della rottura degli appoggi a disco elastomerico confinato
- Danneggiamento delle testate delle travi e dei monaci

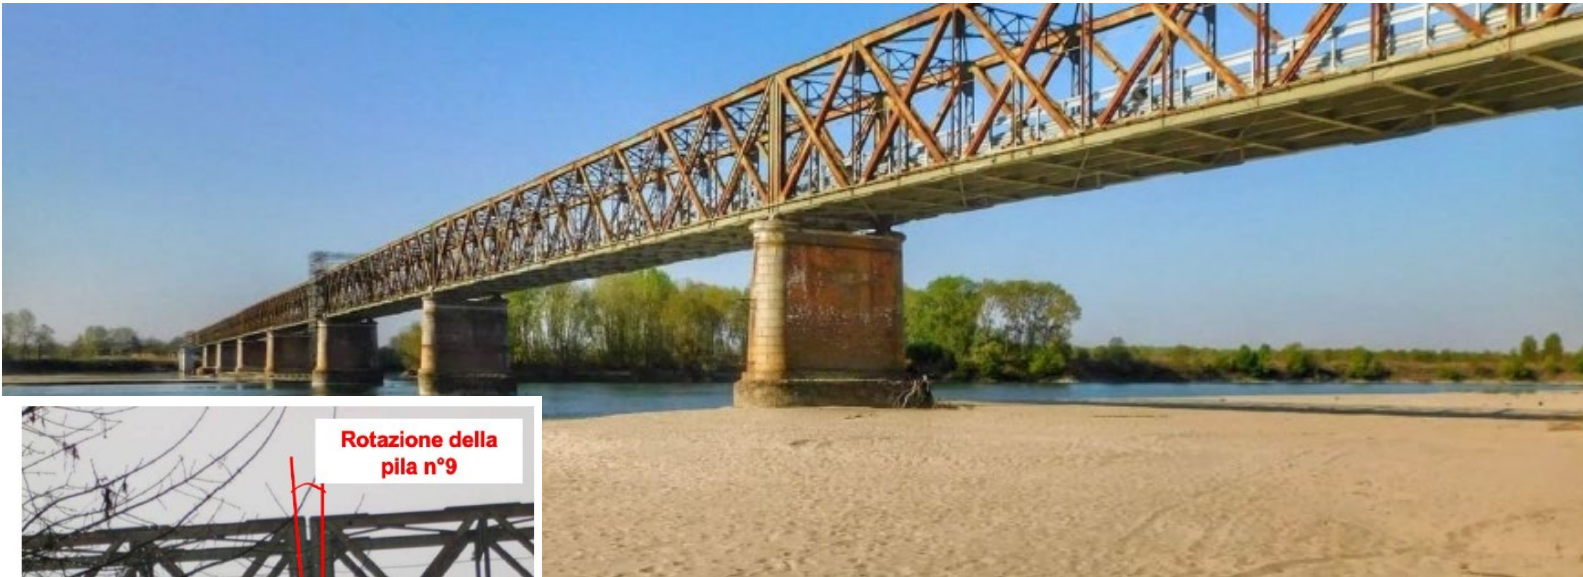
- Ponte con impalcato metallico e pile in muratura
- Lunghezza: 1040m con 13 campate
- Epoca di costruzione: 1912

Dissesto (2010)

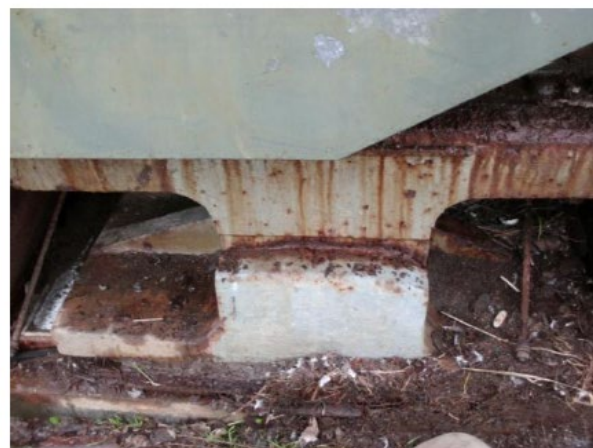
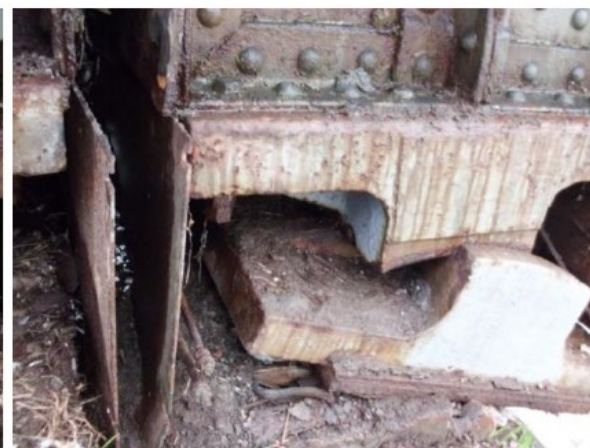
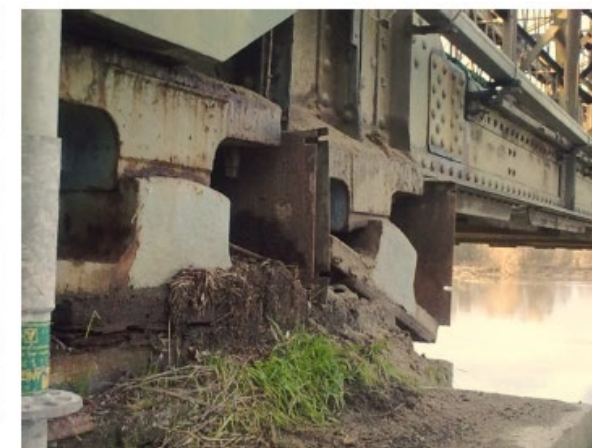
- Rotazione pila n.9 per problemi fondazionali e idraulici
- Fuori sede cerniera metallica e cedimento del baggio

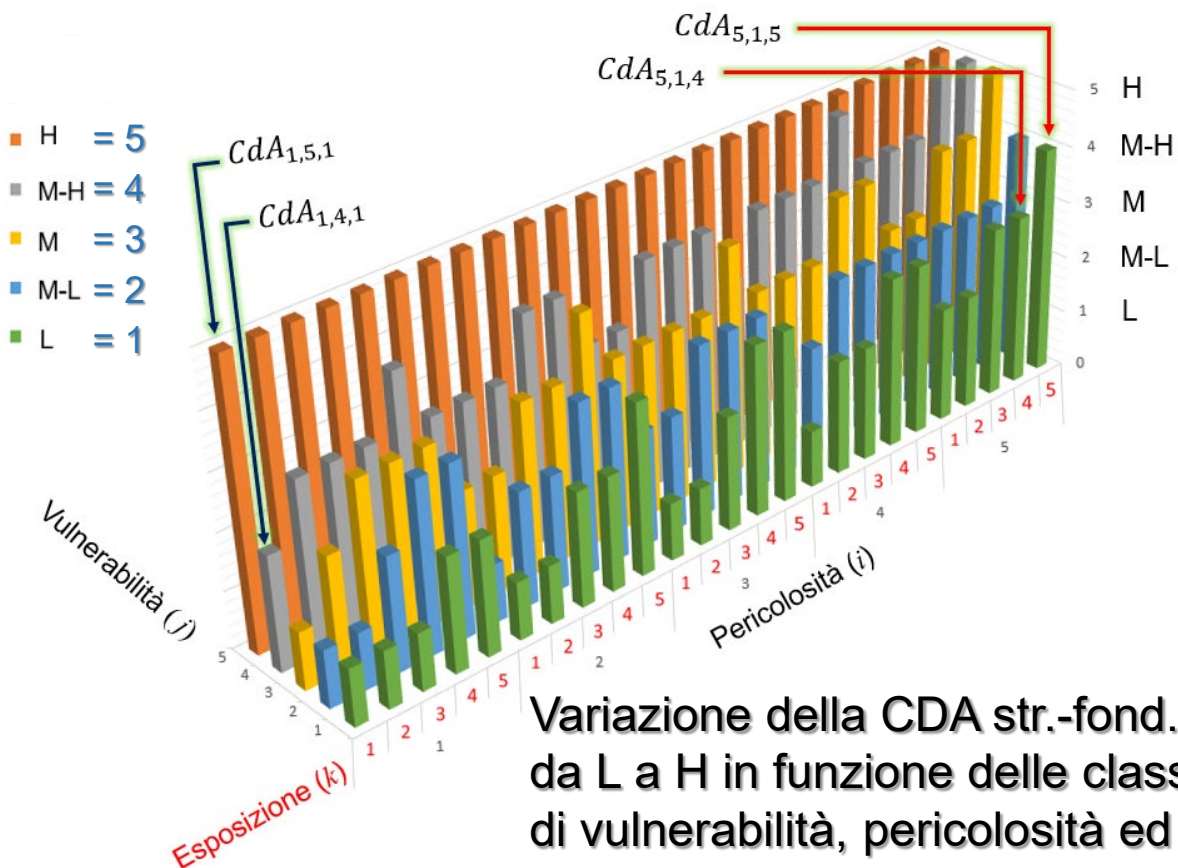
Variazione della CDA str.-fond. da L a H in funzione delle classi di vulnerabilità, pericolosità ed esposizione

La sensibilità della **CDA strutturale-fondazionale** rispetto alla classe di vulnerabilità ($I_V=0.74$) è pari a circa **2.5** volte quella relativi agli parametri (pericolosità $I_H=0.27$, esposizione $I_E=0.31$)

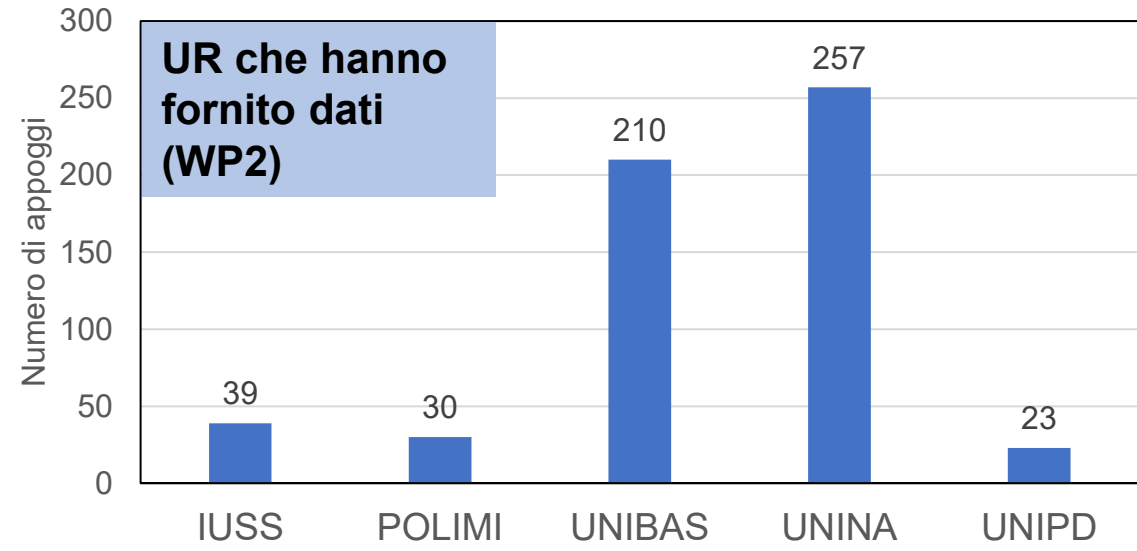
ANALISI PRELIMINARI DEL DATABASE (559 APPOGGI da 35 OPERE)

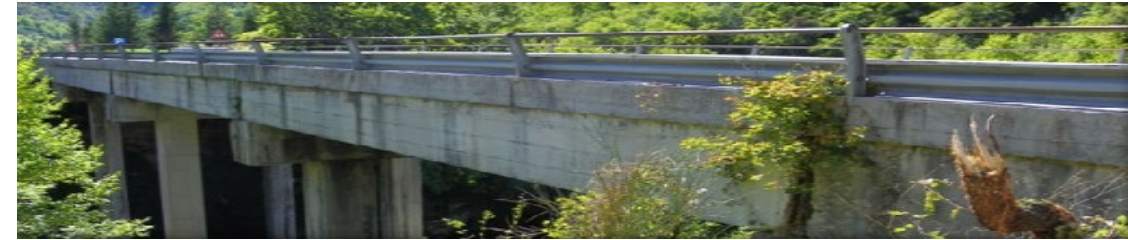
Ponte ubicato in zona sismica 1

- **4 campate semplicemente appoggiate** di lunghezza **12,5 m**.
- Travi dell'impalcato realizzate in CA.
- **Pile** realizzate in CA con **struttura a telaio** caratterizzate da pilastri di sezione rettangolare **120 x 100 cm**.
- Gli appoggi sono **cuscinetti in neoprene** con lamierino metallico

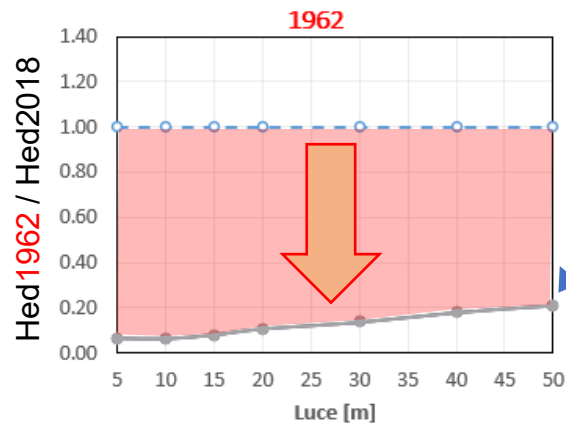
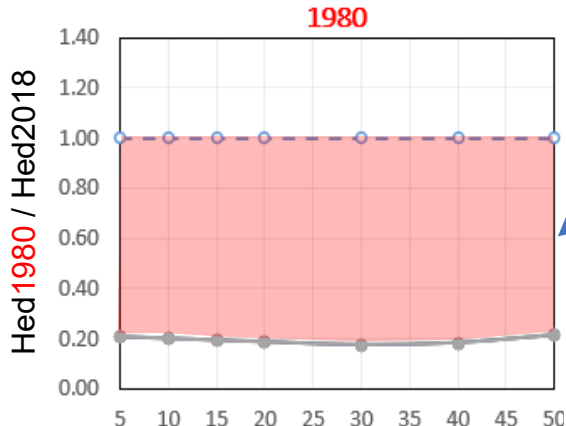
Modellazione delle azioni: forza orizzontale di frenamento

$$180 \text{ kN} \leq q_3 = 0,6 (2Q_{1k}) + 0,10q_{1k} \cdot w_1 \cdot L \leq 900 \text{ kN}$$

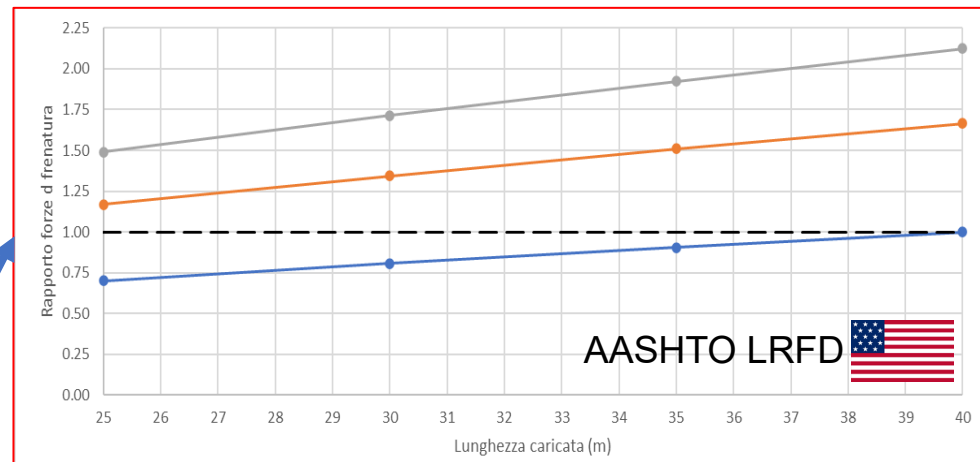
Norme italiane
passate vs attuali

$$\frac{H_{old\ code,IT}}{H_{2018,IT}} < 1$$

Norme italiane
vs
Norme internazionali

$$\frac{H_{code\ US,UK}}{H_{2018,IT}} > 1$$

- Confrontando le attuali norme italiane con quelle del passato, nonché con quelle internazionali, emergono differenze significative nei valori di progetto delle azioni da frenatura

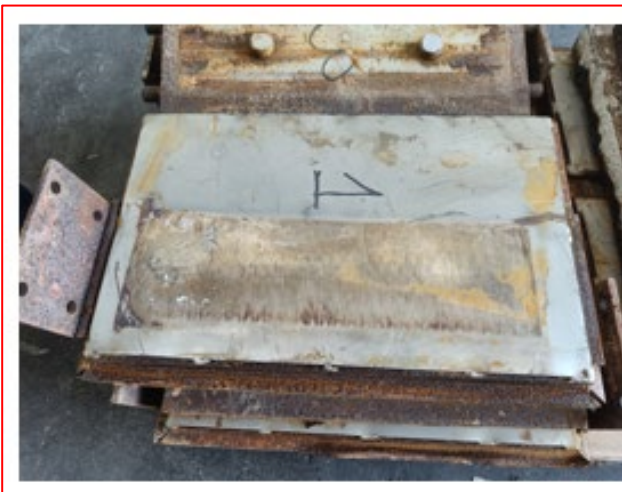
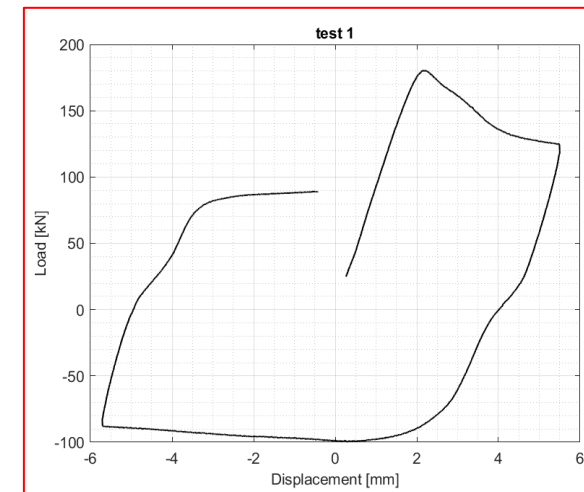
Appoggio acciaio-PTFE (test UR PoliTO)

Dati prova: Carico verticale 1700 kN, Attrito statico: **10.6%**

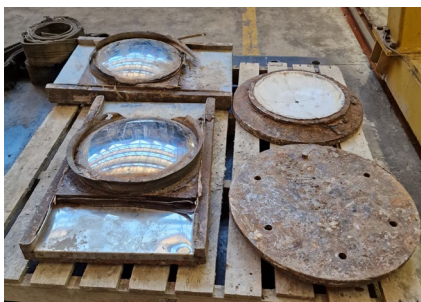
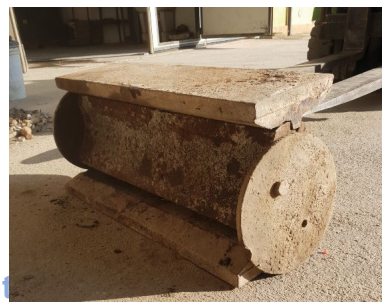
Prove eseguite o programmate

- 11 appoggi estratti da ponti esistenti (7 acciaio-teflon + 4 neoprene, circa 50 anni di vita) ed esecuzione di 4 test
- 4 test su dispositivi POT nuovi (da ritestare dopo invecchiamento artificiale)
- 4 test su dispositivi in neoprene (da ritestare dopo invecchiamento artificiale)
- Reperimento di ulteriori 7 dispositivi da ponti esistenti (2 in acciaio, 3 in neoprene, 2 acciaio-teflon)
